# Hrad Čabrad'

Zámer obnovy

Albert Loydl  
Združenie RONDEL  
2016 -2017

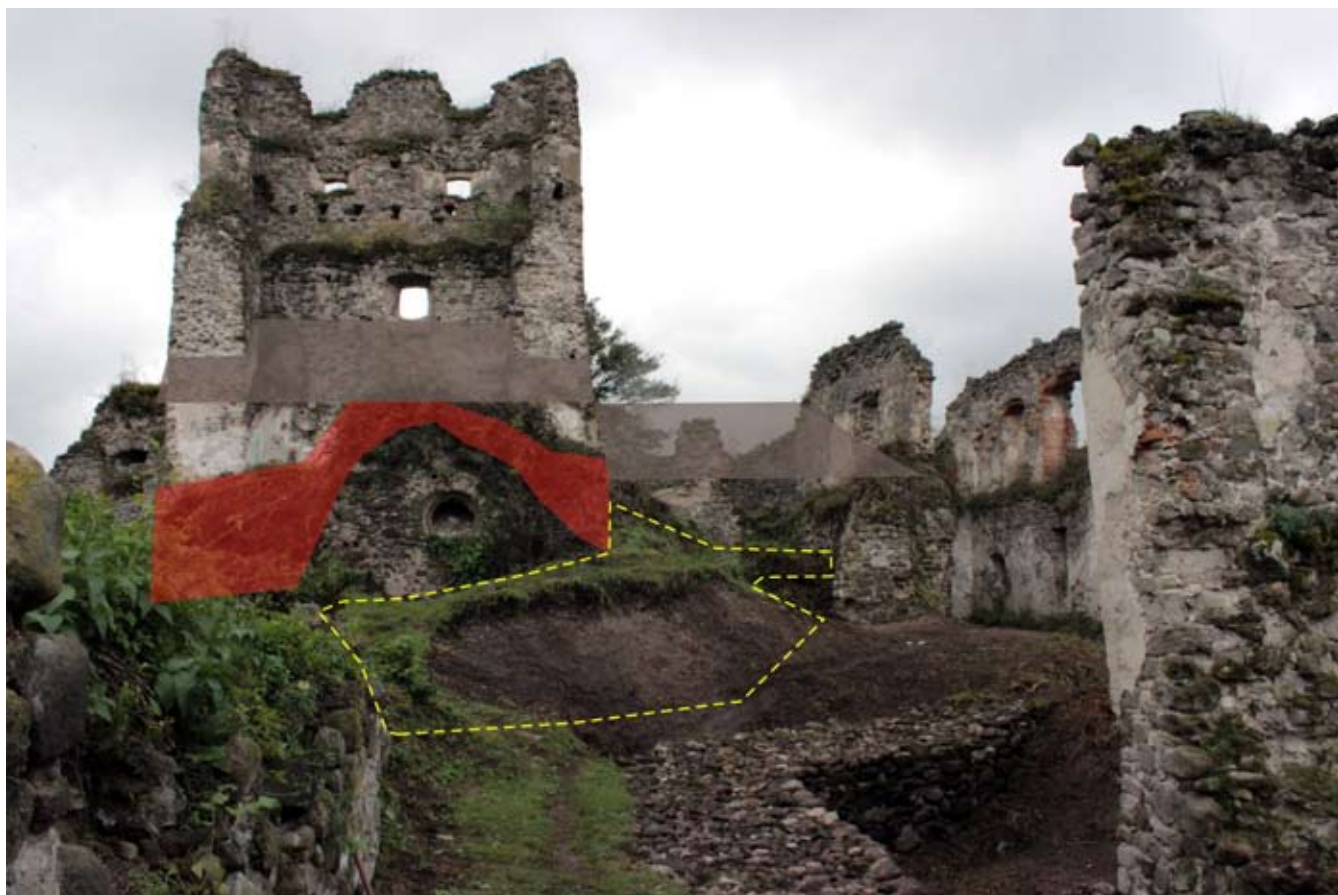
A: Hlavná veža zo severu, pohľad z nádvorja.  
Hnedou farbou je naznačené riešenie pultových striech, červenou doplnenie muriva, žltou prerušovanou čiarou zamýšľané odstránenie sutín.

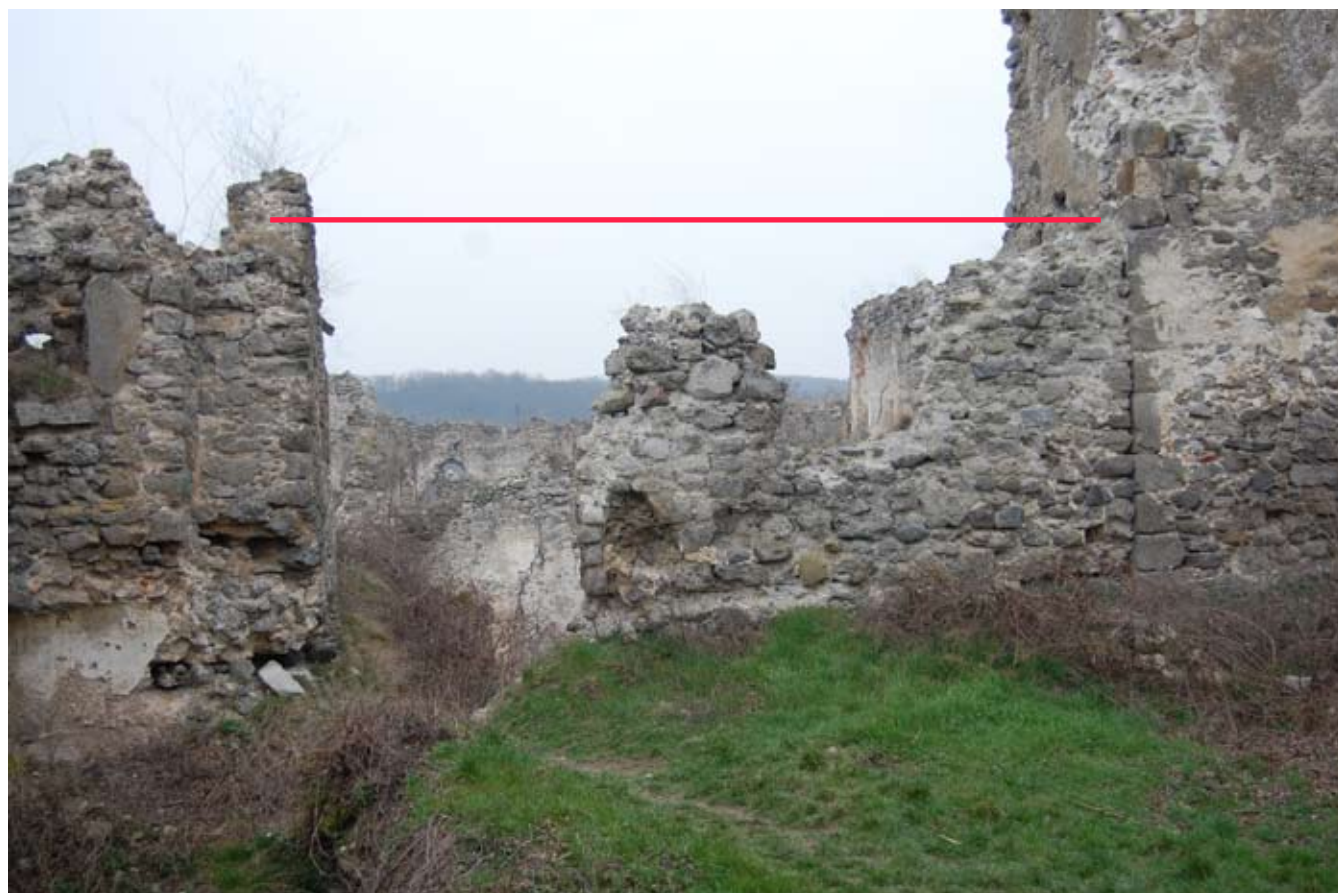
B: Obytná prístavba západne od hlavnej veže pri pohľade z bastiónu.  
Červenou čiarou je naznačená výška, kde by začínala pultová strecha

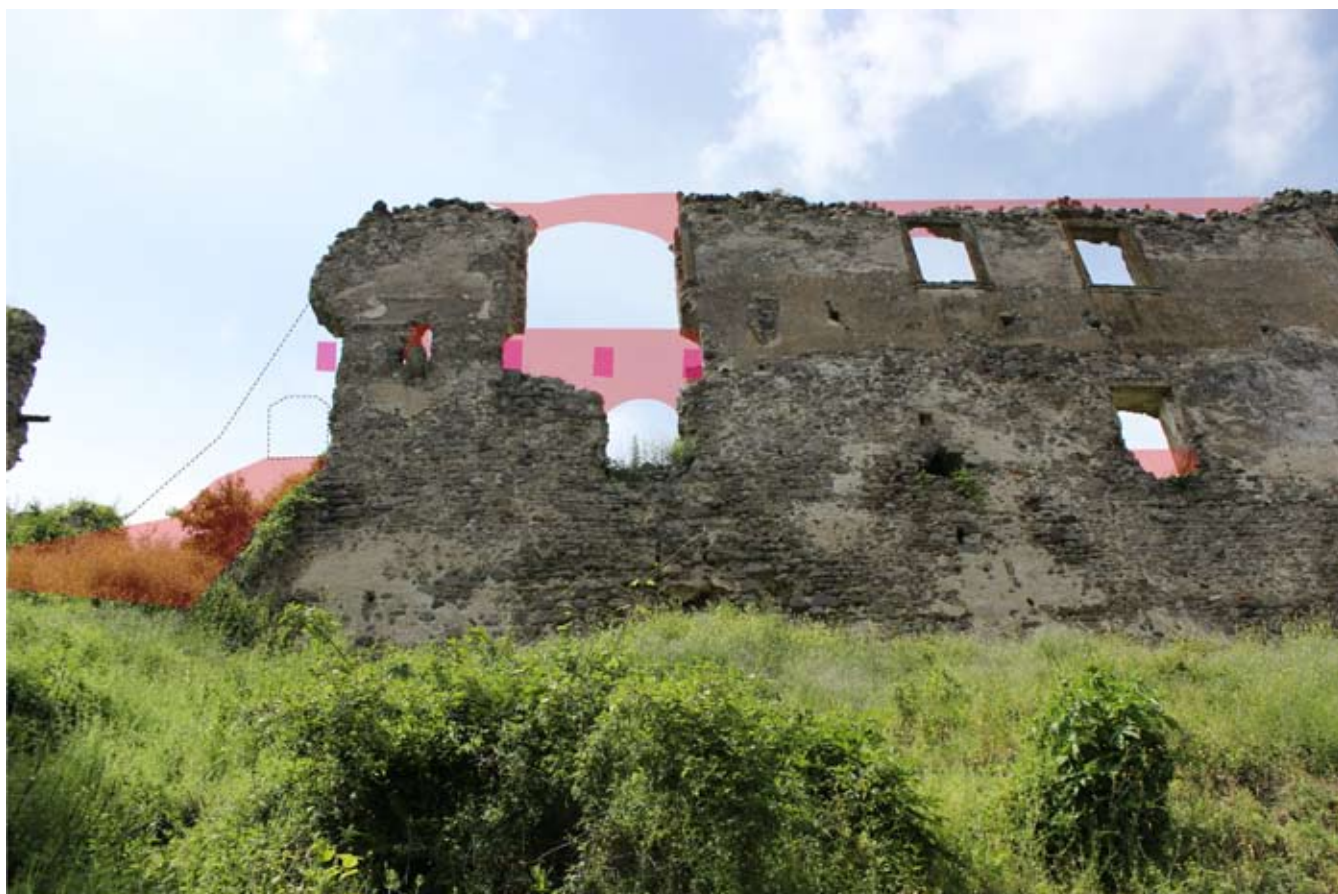
B: Východný palác.

Východná stena paláca z exteriéru. Červenou farbou vyznačený rozsah zamýšľaných dostavieb.

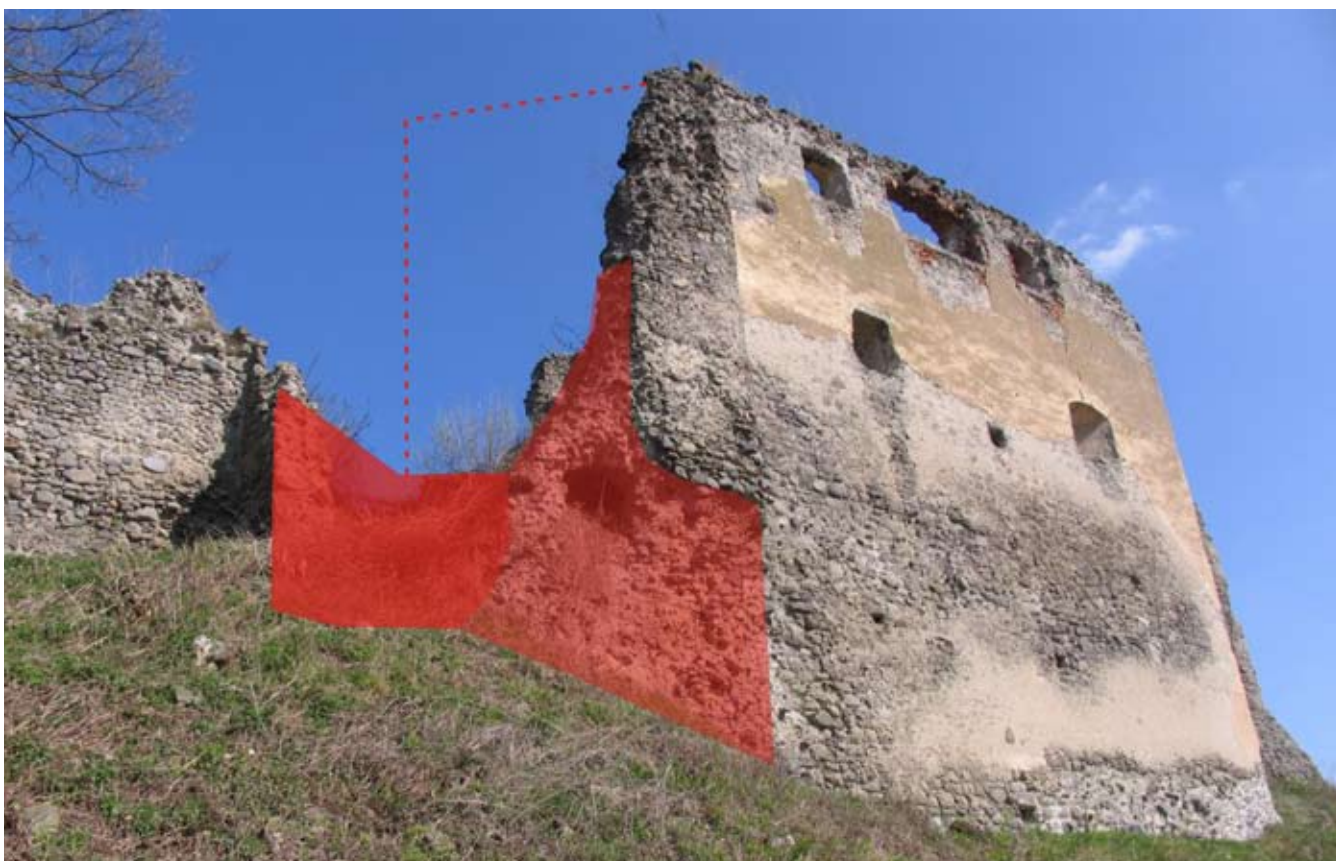
B: Západný palác.

Silnou červenou farbou vyznačené množstvo doplnenia muriva v západnej bašte napojenej na palác a slabšou domurovanie líca, prerušovaná čiara naznačuje doplnenú severnú stenu paláca.

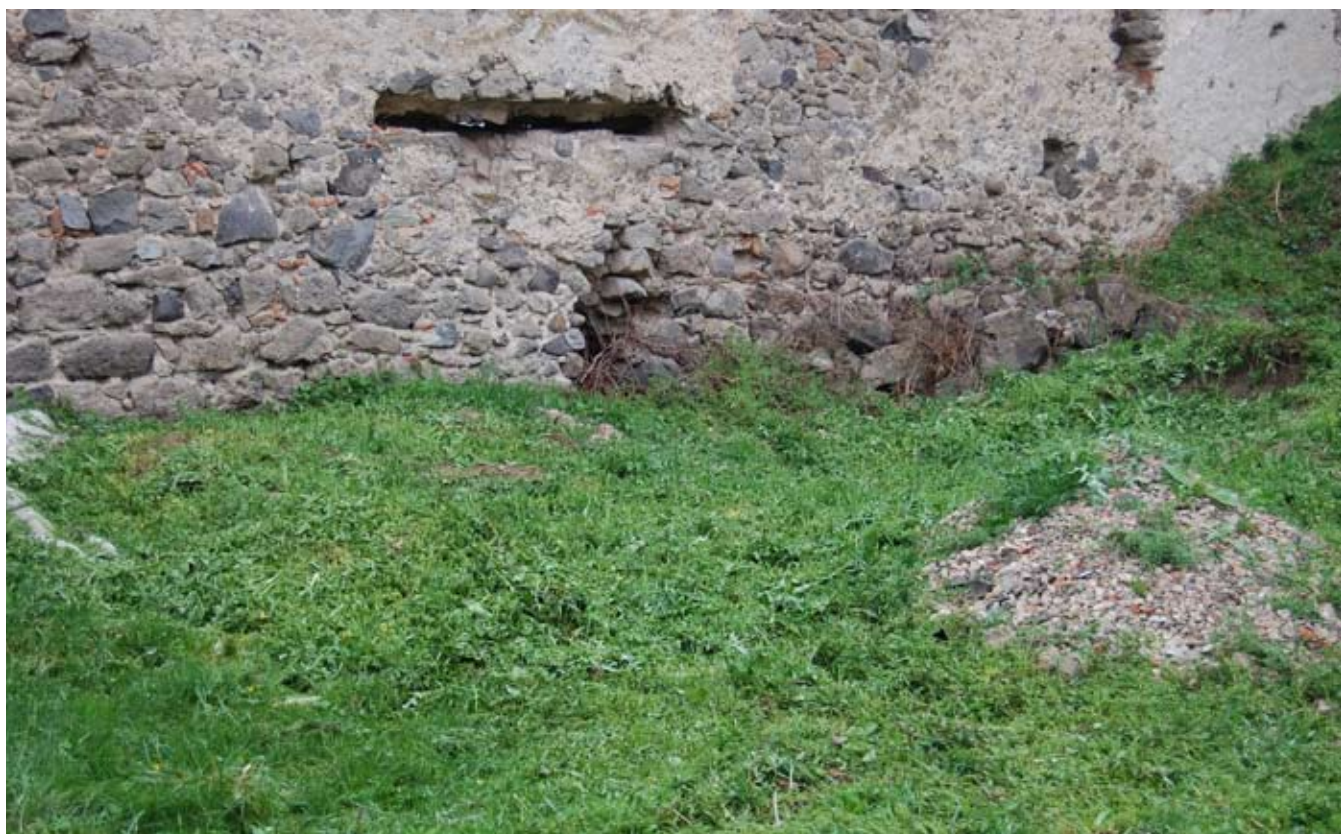
A: Veľké nádvorie.

Pohľad vyhnitý drevený preklad nad zamurovanou výpadnou bráničkou.

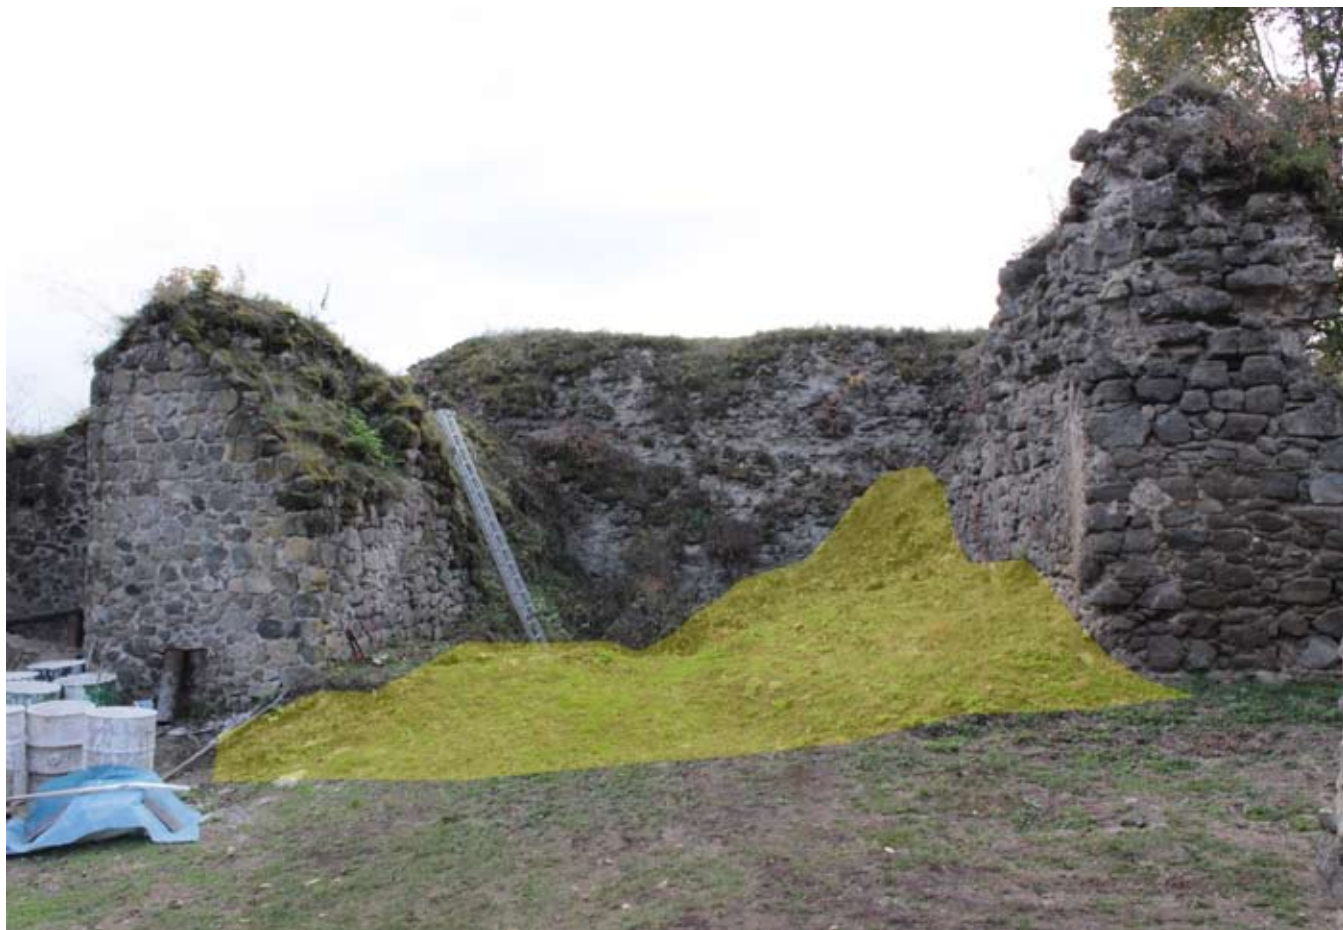
A: Bašta č. 1

Pohľad do interiéru. Žltou farbou naznačený zamýšľaný rozsah odstránenia sutín.

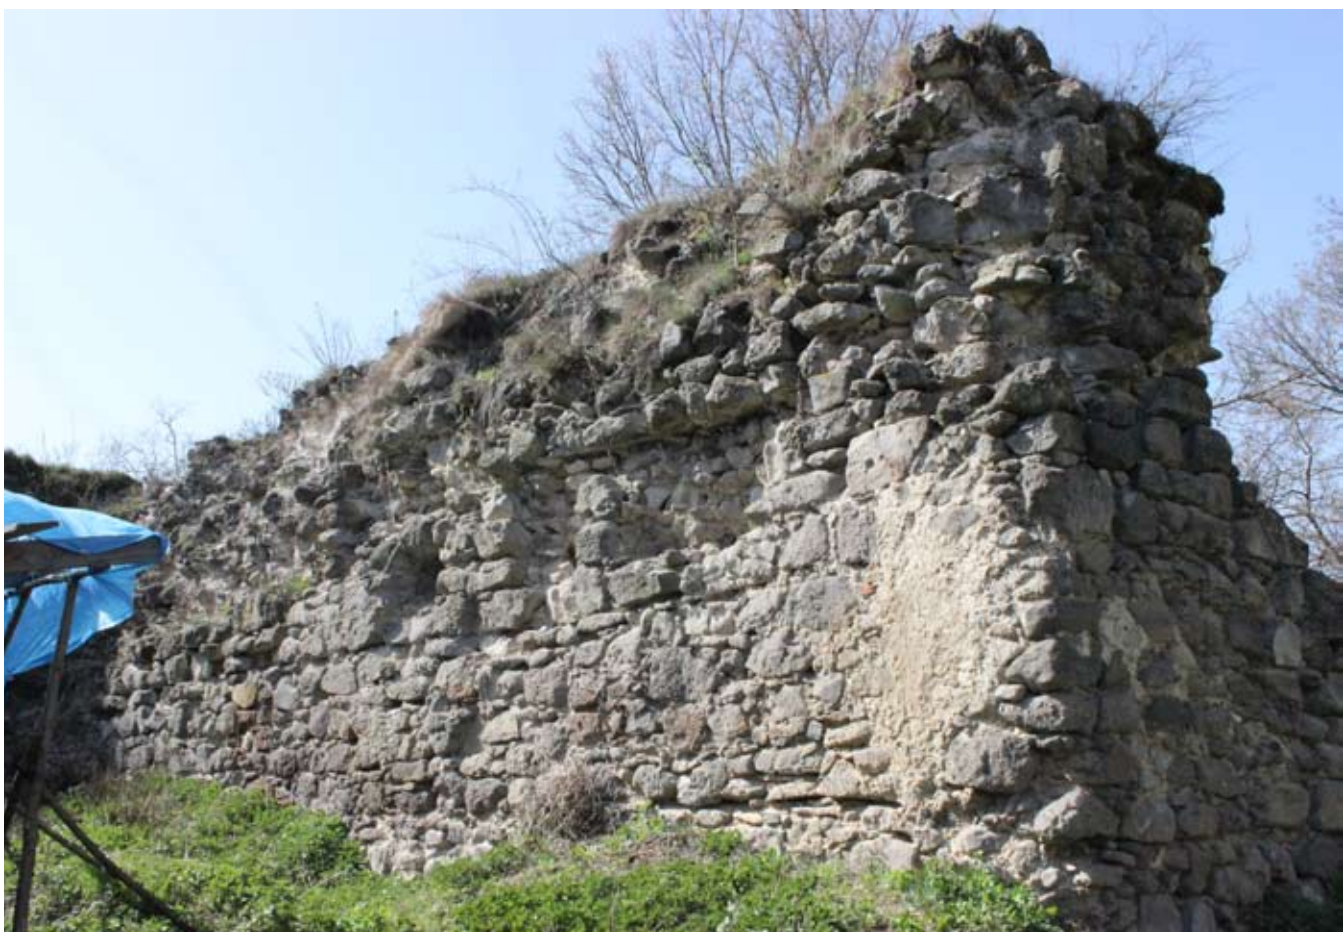
B: Bašta č. 1

Interiérová strana severnej steny a rozpadnutými trámovými kapsami.

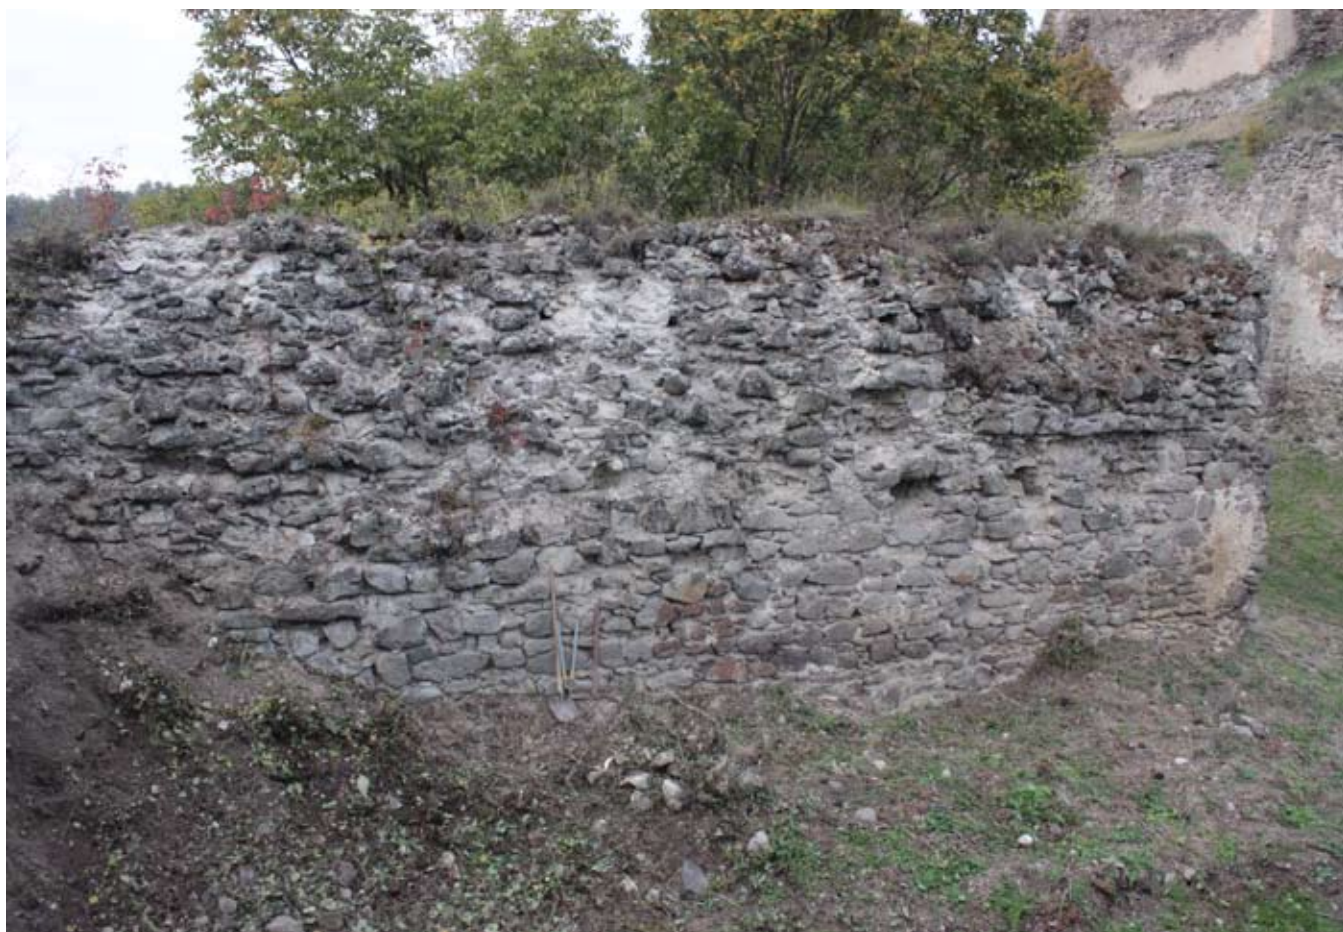
A: Bašta č. 1

Pohľad interiérovú stranu severnej steny s plášťovým odtrhom líca v hornej časti.

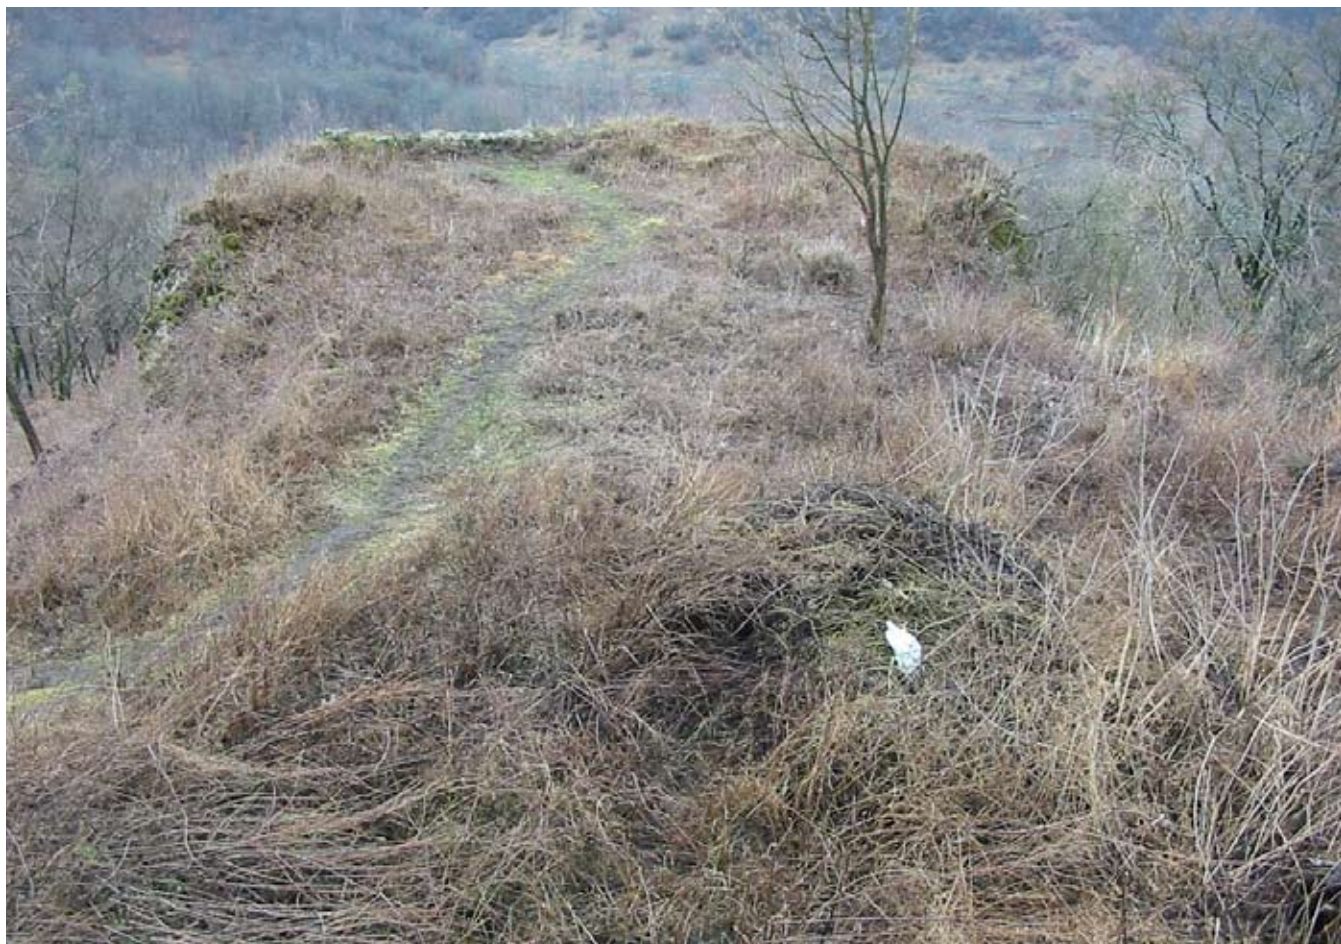
A: Okrúhla bašta.

Pohľad zo severného paláca. Okraj bašty a svahu vpravo by sa mal zabezpečiť zábradlím.

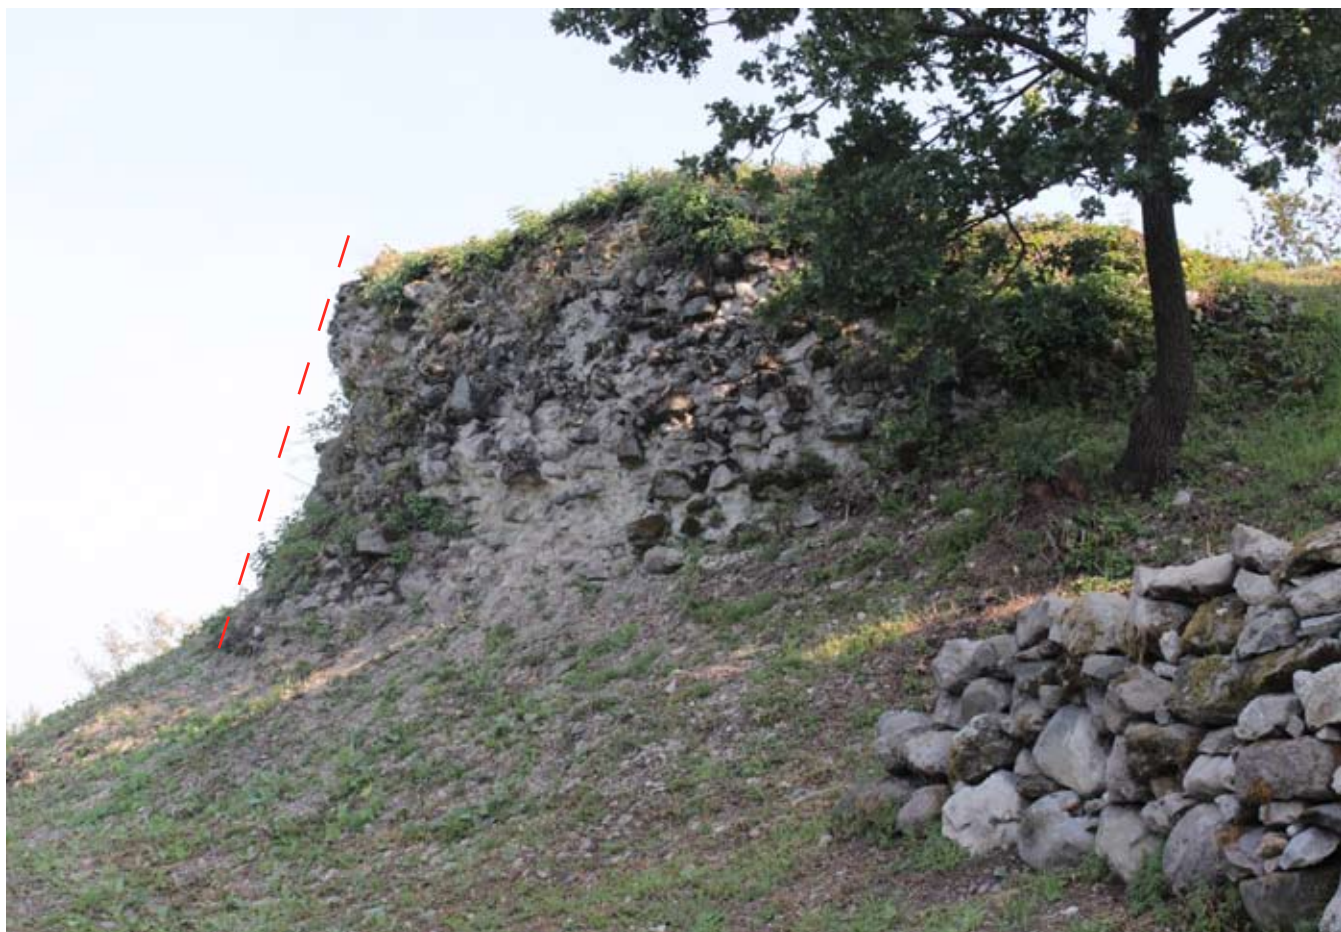
B: Okrúhla bašta.

Exteriér bašty s plášťovým odtrhom jej líca. Červenou čiarou je vyznačený rozsah doplnenia muriva.

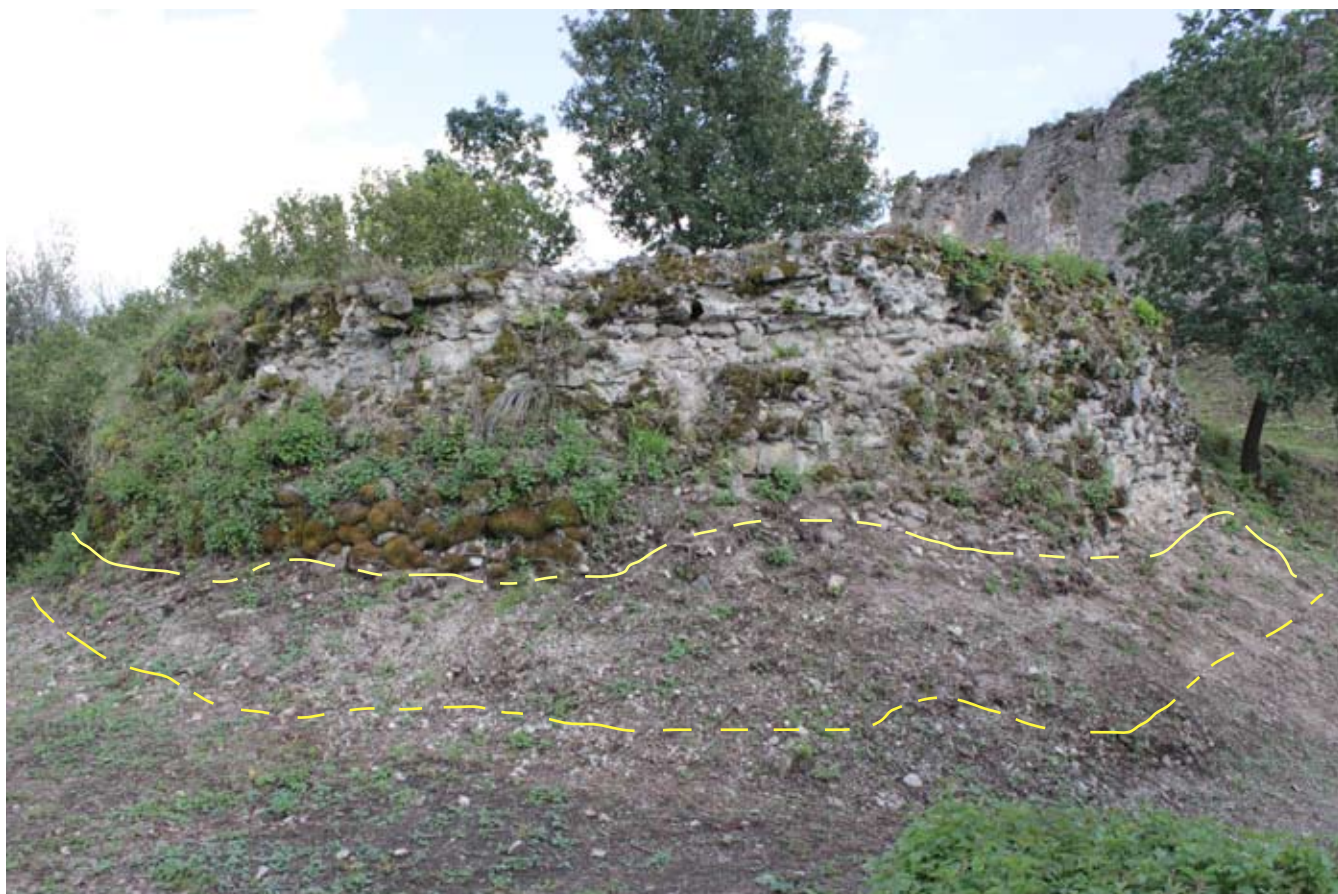
A: Okrúhla bašta.

Pohľad z 3. bašty na exteriér okrúhlej bašty. Je viditeľný rozsah poškodenia líca muriva. Žltou čiarou je vyznačený rozsah odstránenia sutiny za účelom zachytenia zdravého líca múru z dôvodu rekonštrukcie.

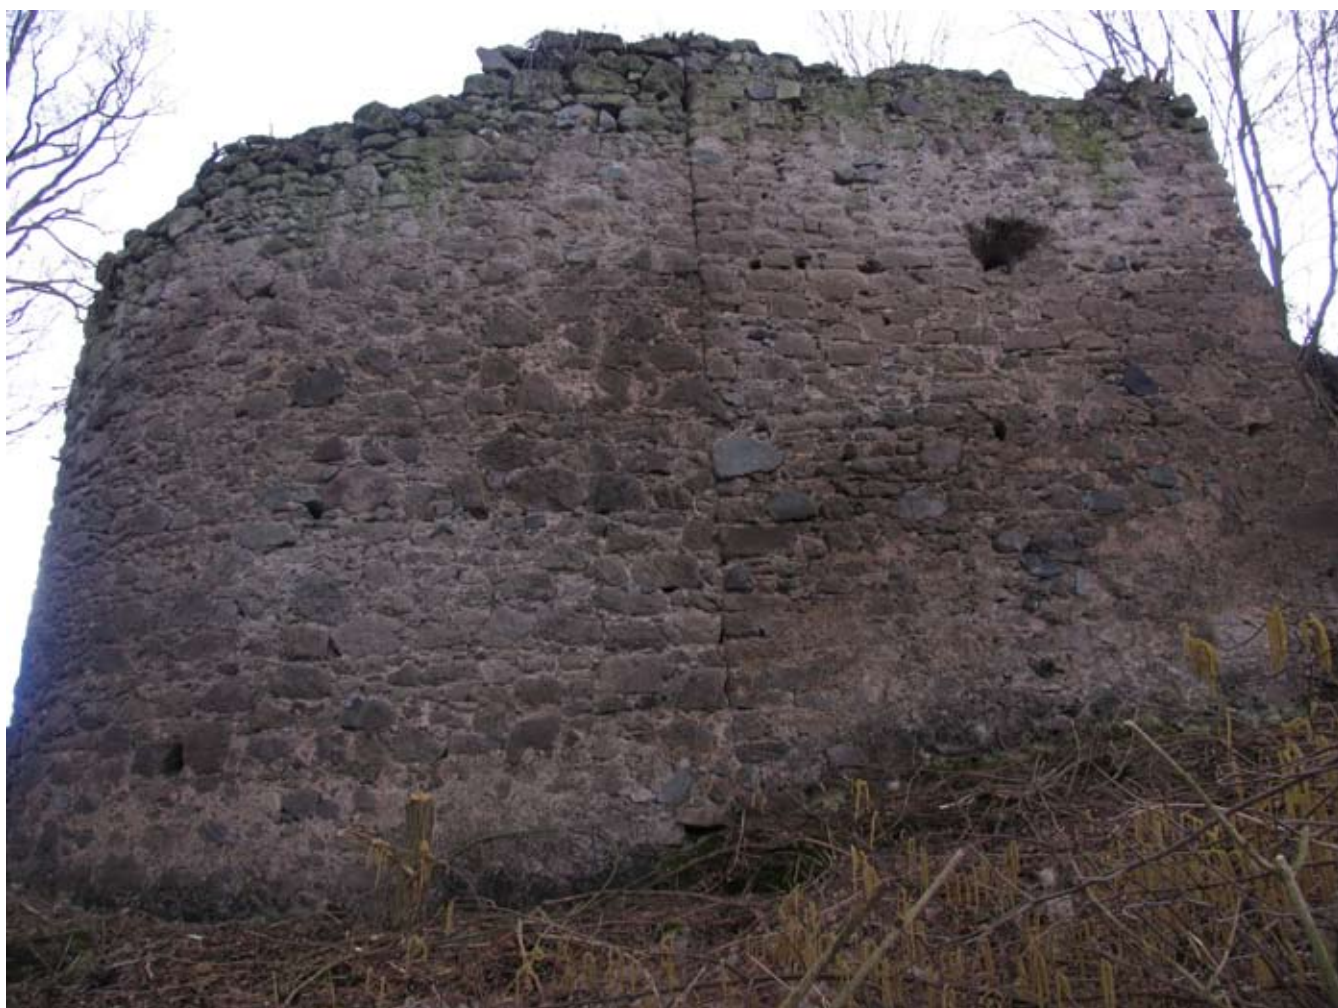
Bašta č. 4

Exteriérová severná stena bašty s viditeľnou špárou v murive.

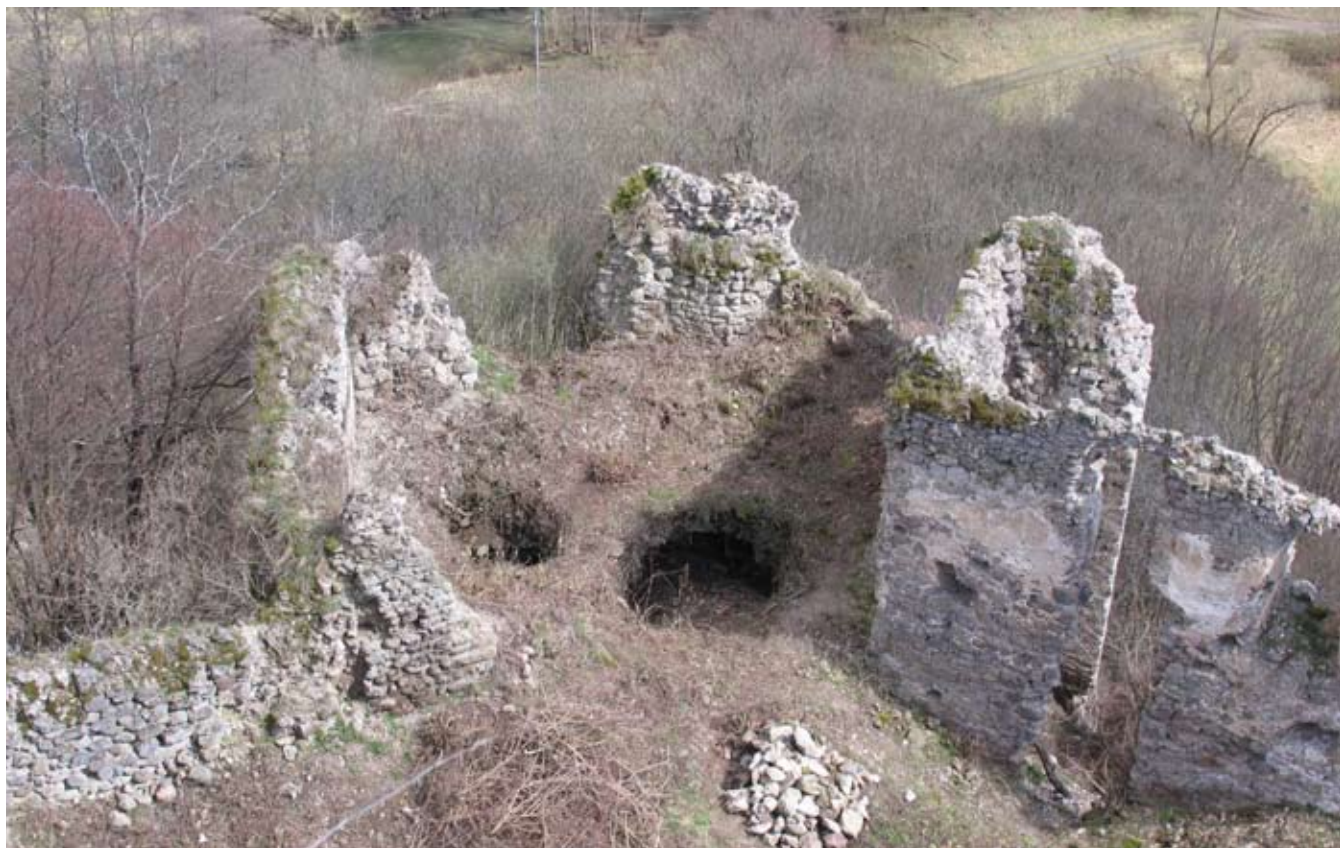
A: Bašta č. 6

Súčasný stav bašty s viditeľným poškodením klenby suterénu.

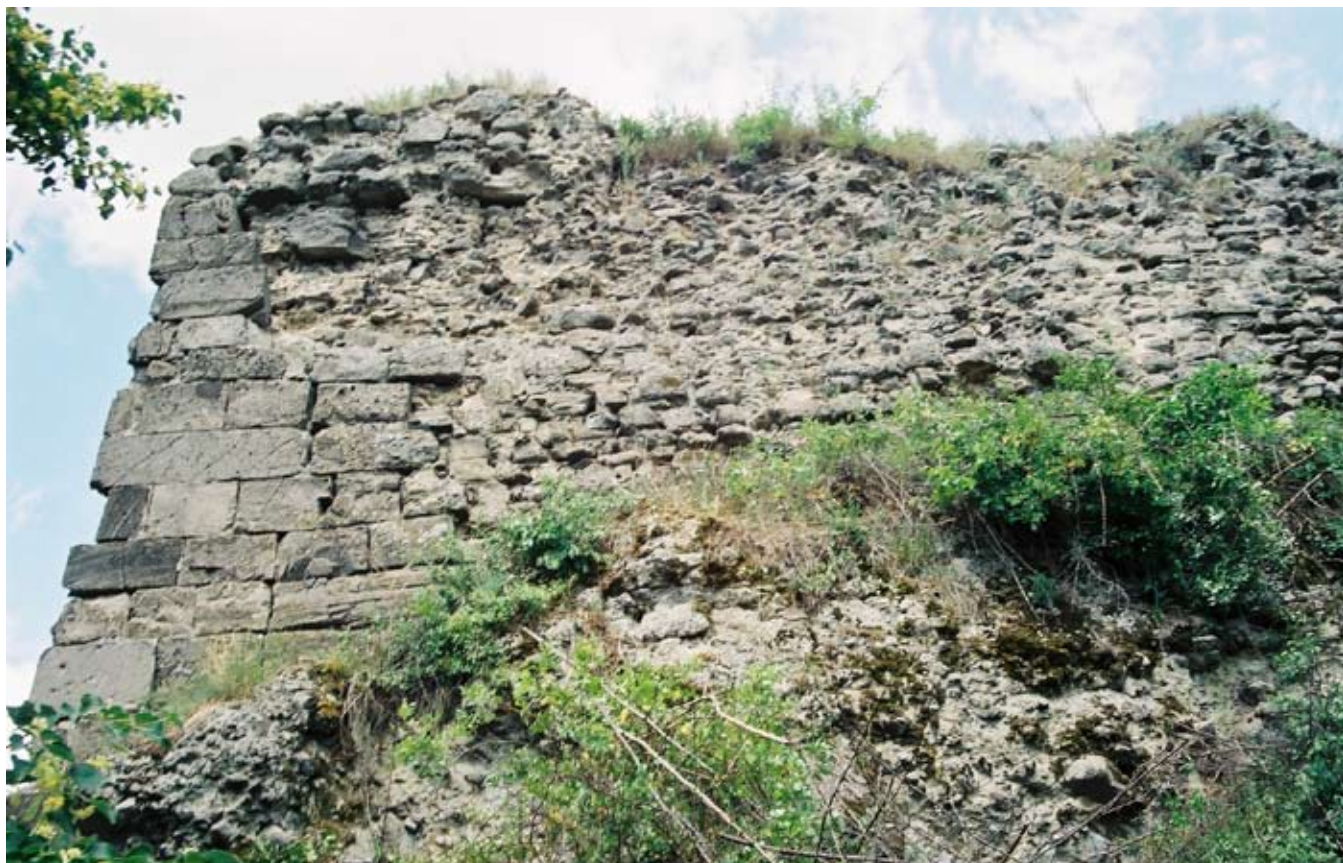
A: Štítová hradba.

Poškodené líce juhovýchodnej strany hradby a rozpadnuté kvádre nárožia.

Poškodené murivo by sa malo doplniť a domurovať, ide hlavne o rozsiahlu kavernu vo východnej stene, ktorá môže spôsobiť zosun časti koruny múru. Tak isto by bolo treba doplniť maltu v škárach medzi kvádrmi a zrekonštruovať horné riadky kvádrov. Keďže nie je možné použiť pôvodný kameň, nakoľko je veľmi pórovitý a nesúdržný a v pôvodnom lome sa minuli všetky dostupné bloky, navrhujeme odliatie kvádrov na mieste z umelého kameňa podobného vzhľadu. Murivo by sa rekonštruovalo do výšky zachovanej koruny muriva. Tak isto by sa malo zrenovovať poškodené líce nádvornej strany hradby v mieste jej napojenia na prístavbu druhej brány. Zatrávnenie koruny múru by sa ponechalo, ale nesmie sa zanedbať údržba, aby sa na nej neuchytili kroviny a stromy, ktoré by poškodzovali koreňmi murivo. V mieste, kde bude nad hradbou končiť hrana strechy prístavby druhej brány, navrhujeme osadenie betónového žľabu, ktorý bude vyspádovaný do exteriéru a bude odvádzať prebytočnú vodu a hlavne sneh, ktorý nezachytia strešné zvody. Zabráni sa tak premokaniu muriva. Žľab nebude viditeľný pre bežných návštevníkov, uplatní sa len pri leteckých snímkach, ale aj to minimálne.
