# **HRAD ČABRAĎ**

**Zámer obnovy na roky 2009 a 2010**

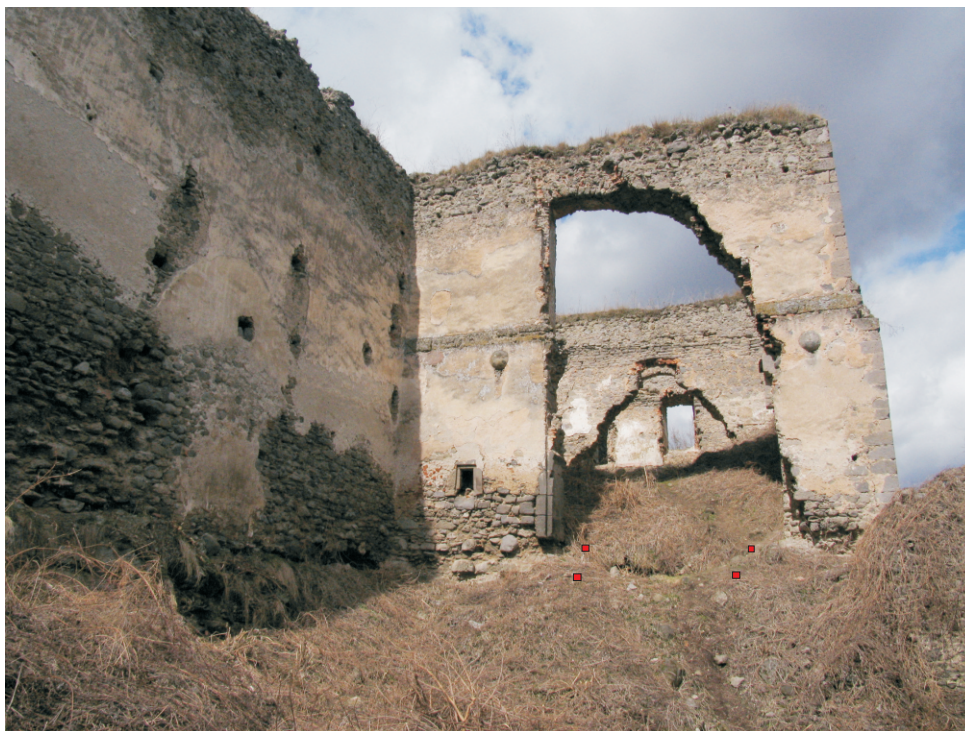
Vplyvom deštrukcie južnej fasády vstupnej brány došlo v minulosti k preboreniu klenby pivnice. Tento otvor sa v poslednom čase začal zväčšovať a zosunutím chodníka do otvoru znemožňuje pohyb návštevníkom.

Rozloha deštrukcie je približne 4-6m<sup>2</sup> a situovaná je priamo vo vrchole klenby.

Pohľad na III. vstupnú bránu. Červenou bodkou je označený prerazený otvor do klenby pivnice. Fotografia ukazuje množstvo sutiny, ktorá je nahromadená na klenbe.

Na zamedzenie nepriaznivého vývoja plánuje Združenie RONDEL doplniť tento otvor a stabilizovať tak klenbu.

- začistenie samotnej klenby od sutiny a zásypu (zhruba 2,5m vysoká vrstva sutiny) cca do 1 - 2m vzdialenosti od deštrukcie. Sutinú zabezpečíme proti samovoľnému zosunutiu nasucho ukladaným kamenným múrikom, ktorý bude po skončení prác odstránený.
- Zhotovenie debnenia a domurovanie deštrukcie. Na domurovanie budú použité pôvodné kamene, vytriedené zo sutiny. Malta bude vápenná.
- Po odstránení debnenia a oporného múrika sa klenba prisype preosiatou sutinou, aby sa ochránila pred mechanickým poškodením. Neskôr bude realizovaná ochrana proti zrážkovej vode.

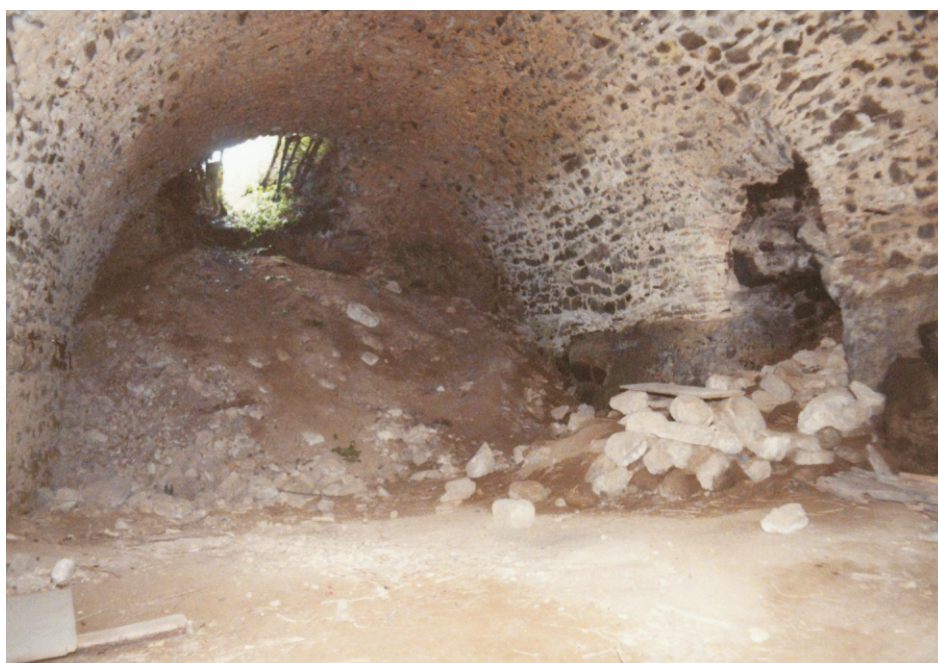
III. vstupná brána - pohľad z pivnice na prerazený otvor v klenbe

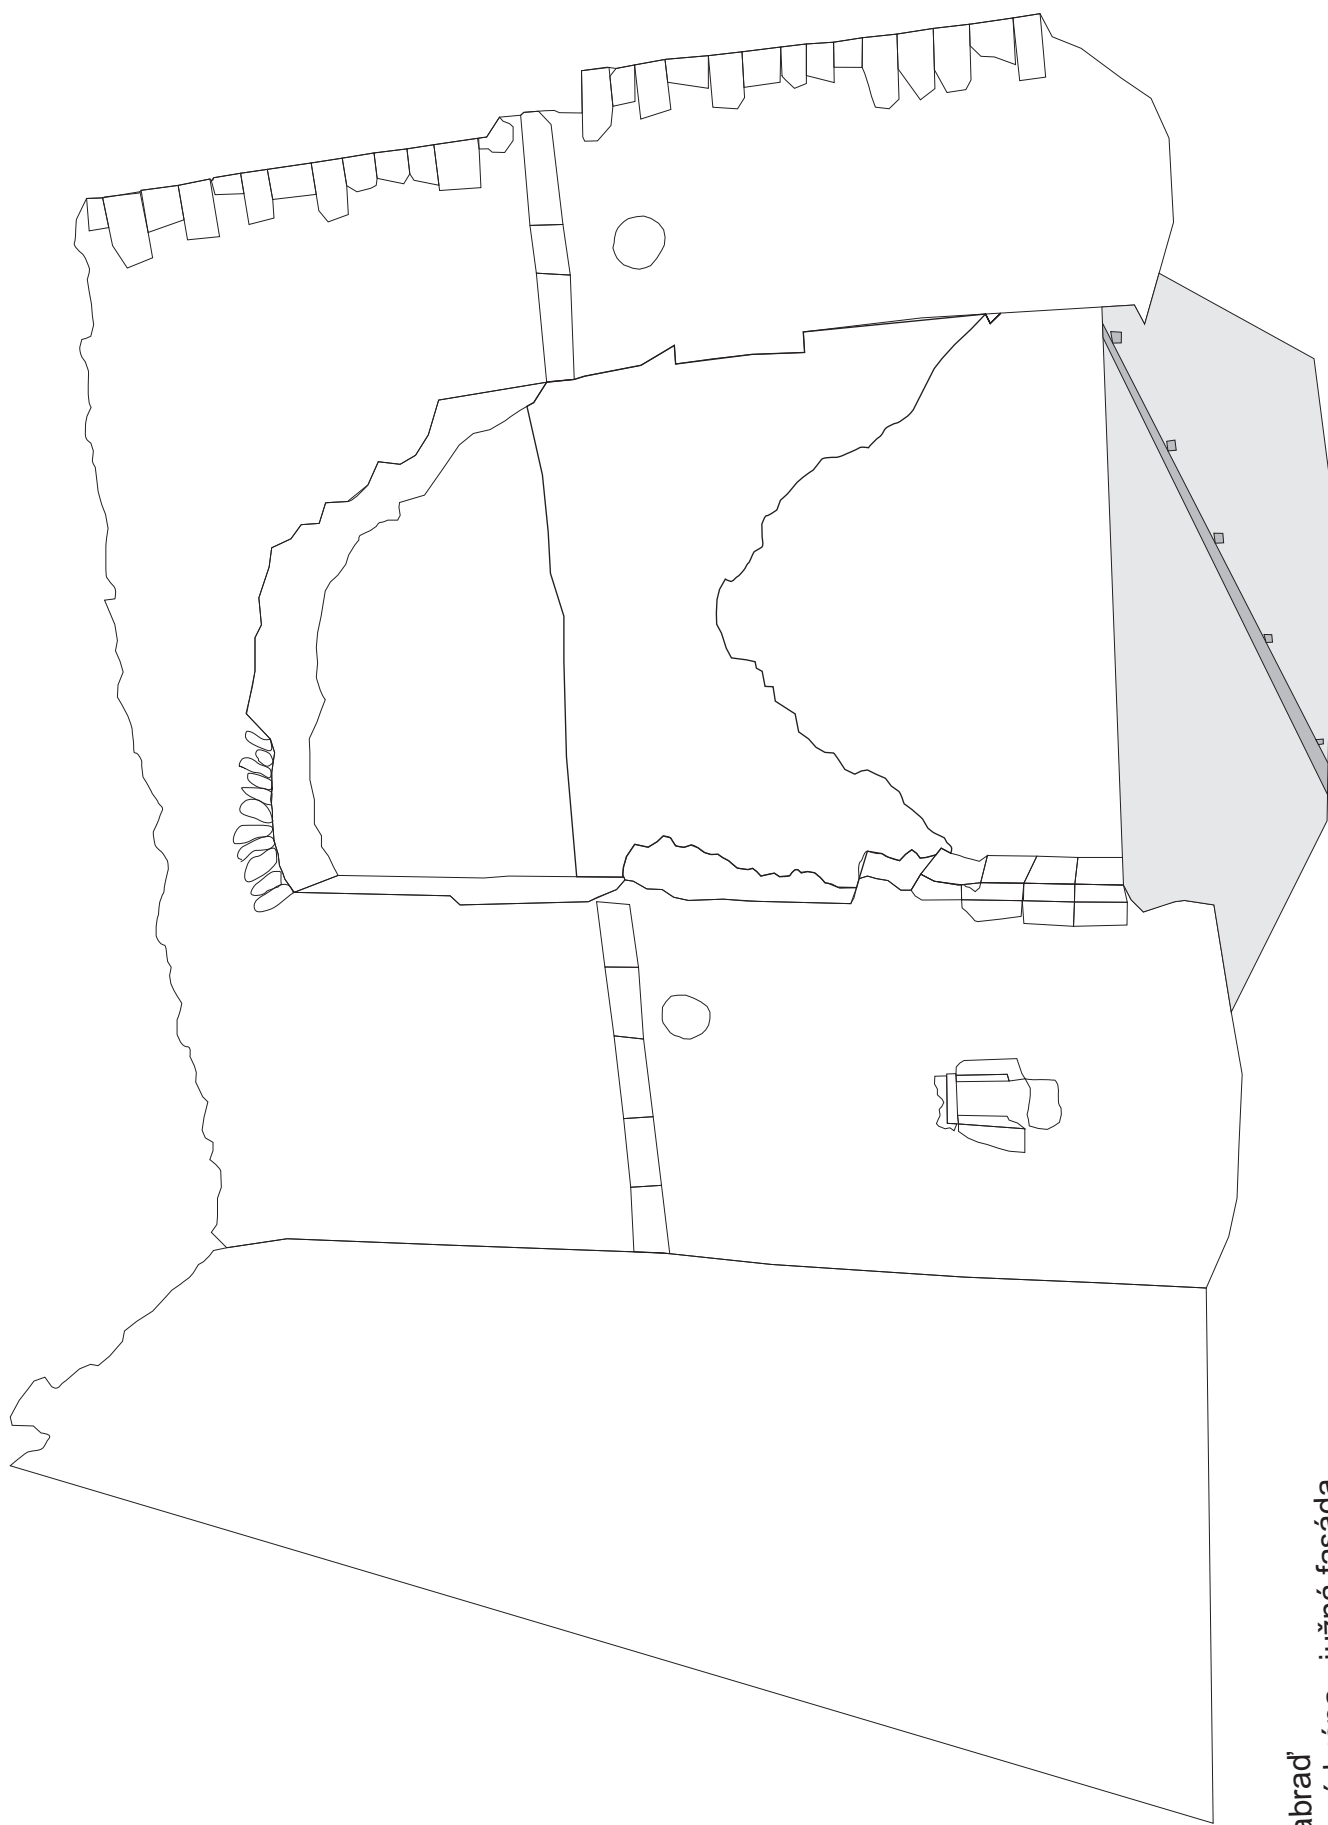
Hrad Čabrad'  
III. vstupná brána - južná fasáda  
■ - zamyšľaný rozsah prác s riešením prístupu do brány

Aby sa spevnila južná fasáda objektu a zároveň ochránila hrana doplnenej klenby pivnice i zamedzilo vyplaveniu zásypu z klenby je zámerom združenia doplniť chýbajúce murivo. Doplnené by bolo zatiaľ len po úroveň prahu pôvodného vstupu, pričom po vyriešení problému rekonštrukcie vstupného otvoru v budúcnosti (náznaková rekonštrukcia, jednoduchý klenbový pás a pod.), by bolo dobré doplniť celé chýbajúce murivo. Stabilizovala by sa tak koruna muriva a spevnila celá stena. Zároveň by sa tým zvýšila bezpečnosť návštevníkov.

- odstránenie nevyhnutného množstva sutiny od muriva (exteriér, interiér) tak, aby sa odhalil zvyšok muriva, na ktorý sa bude nadstavovať chýbajúci materiál. Odstránená sutina bude na mieste triedená a vhodné kamene znovu budú použité v murive.
- Domuruje sa chýbajúce murivo po približnú úroveň prahu bývalého vstupu. Do tohto múru bude zapustená hrana rekonštruovanej klenby, čím sa celá konštrukcia spevní. Počas murovania bude do muriva kotvené drevené samonosné lešenie, ktoré bude po skončení prác odstránené.
- Počas začistenia sa zameria vzniknuté prevýšenie terénu a vyvýšeného vstupu do objektu. Na základe toho sa rozráta sklon a dĺžka dreveného schodiska pre návštevníkov.

Predpokladané konštrukčné riešenie je: počas murovania čelného múru sa budú do muriva zapúšťať masívne kusy guľatiny z tvrdého dreva, ktoré budú tvoriť nosné podpory položeného dreveného schodiska, ktoré by začínalo na ľavej strane (západ) a v stúpaní pokračovalo k východnému okraju vstupného otvoru súbežne s fasádou. Tam by sa lomilo do pravého uhla a niekoľkými schodmi z voľne kladených kameňov v sutinovom zásype na klenbe by viedlo do interiéru. Súčasťou schodiska by mohlo byť aj zábradlie, nakoľko schodisko bude prekonávať predpokladané prevýšenie cca 3 m.

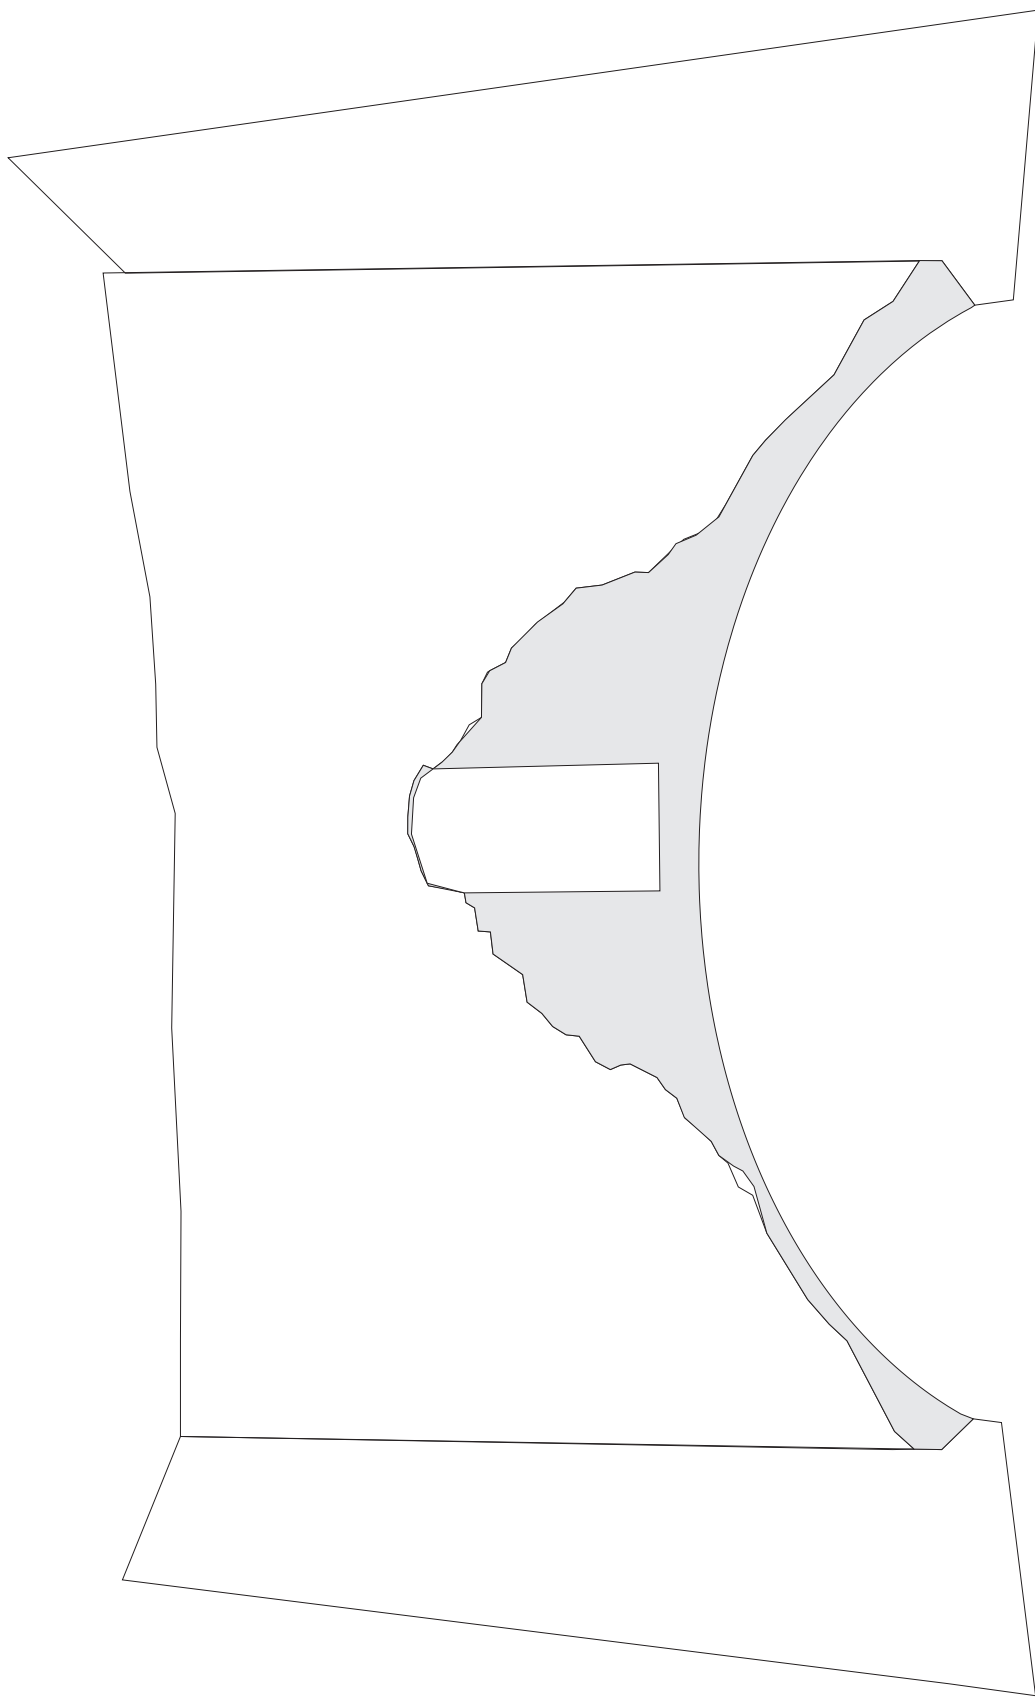
Interiérová priečka objektu III. brány je zachovaná do pôvodnej výšky. Je ale vážne staticky narušená chýbajúcim murivom v spodnej časti. Pôvodne pravdepodobne bola priečka položená na dnes už chýbajúcom zaklenutí prejazdu (2. podlažia) brány. Nasvedčujú tomu zachované nábehy klenby, ktoré sa nachádzajú pod touto priečkou v mieste jej kontaktu s obvodovým murivom. Keby sa v týchto miestach zrekonštruoval klenbový pás (cca 60- 80cm široký) a doplnilo murivo priečky, mohla by sa staticky zabezpečiť a predĺžila by sa tak jej existencia.

Hrad Čabrad  
III. vstupná brána - interiérová priečka (náčrt bez mierky)  
■ - zamýšľaný rozsah prác.

- začistenie nábehov klenby pod interiérovou priečkou
- zmeranie výšky, šírky miestnosti a vyrátanie rozmeru klenbového oblúka
- zhotovenie debnenia klenby
- vymurovanie klenbového pásu cca 60 – 80cm širokého pod priečkou (hrúbka priečky + nevyhnutný presah do strán) a doplnenie chýbajúceho muriva nad klenbovým pásom
- presah klenbového pásu by bol zabezpečený proti zatekaniu zrážkovej vody našikmo ukladanými plochými kameňmi, vyspádovanými od muriva priečky k okraju klenbového pásu.

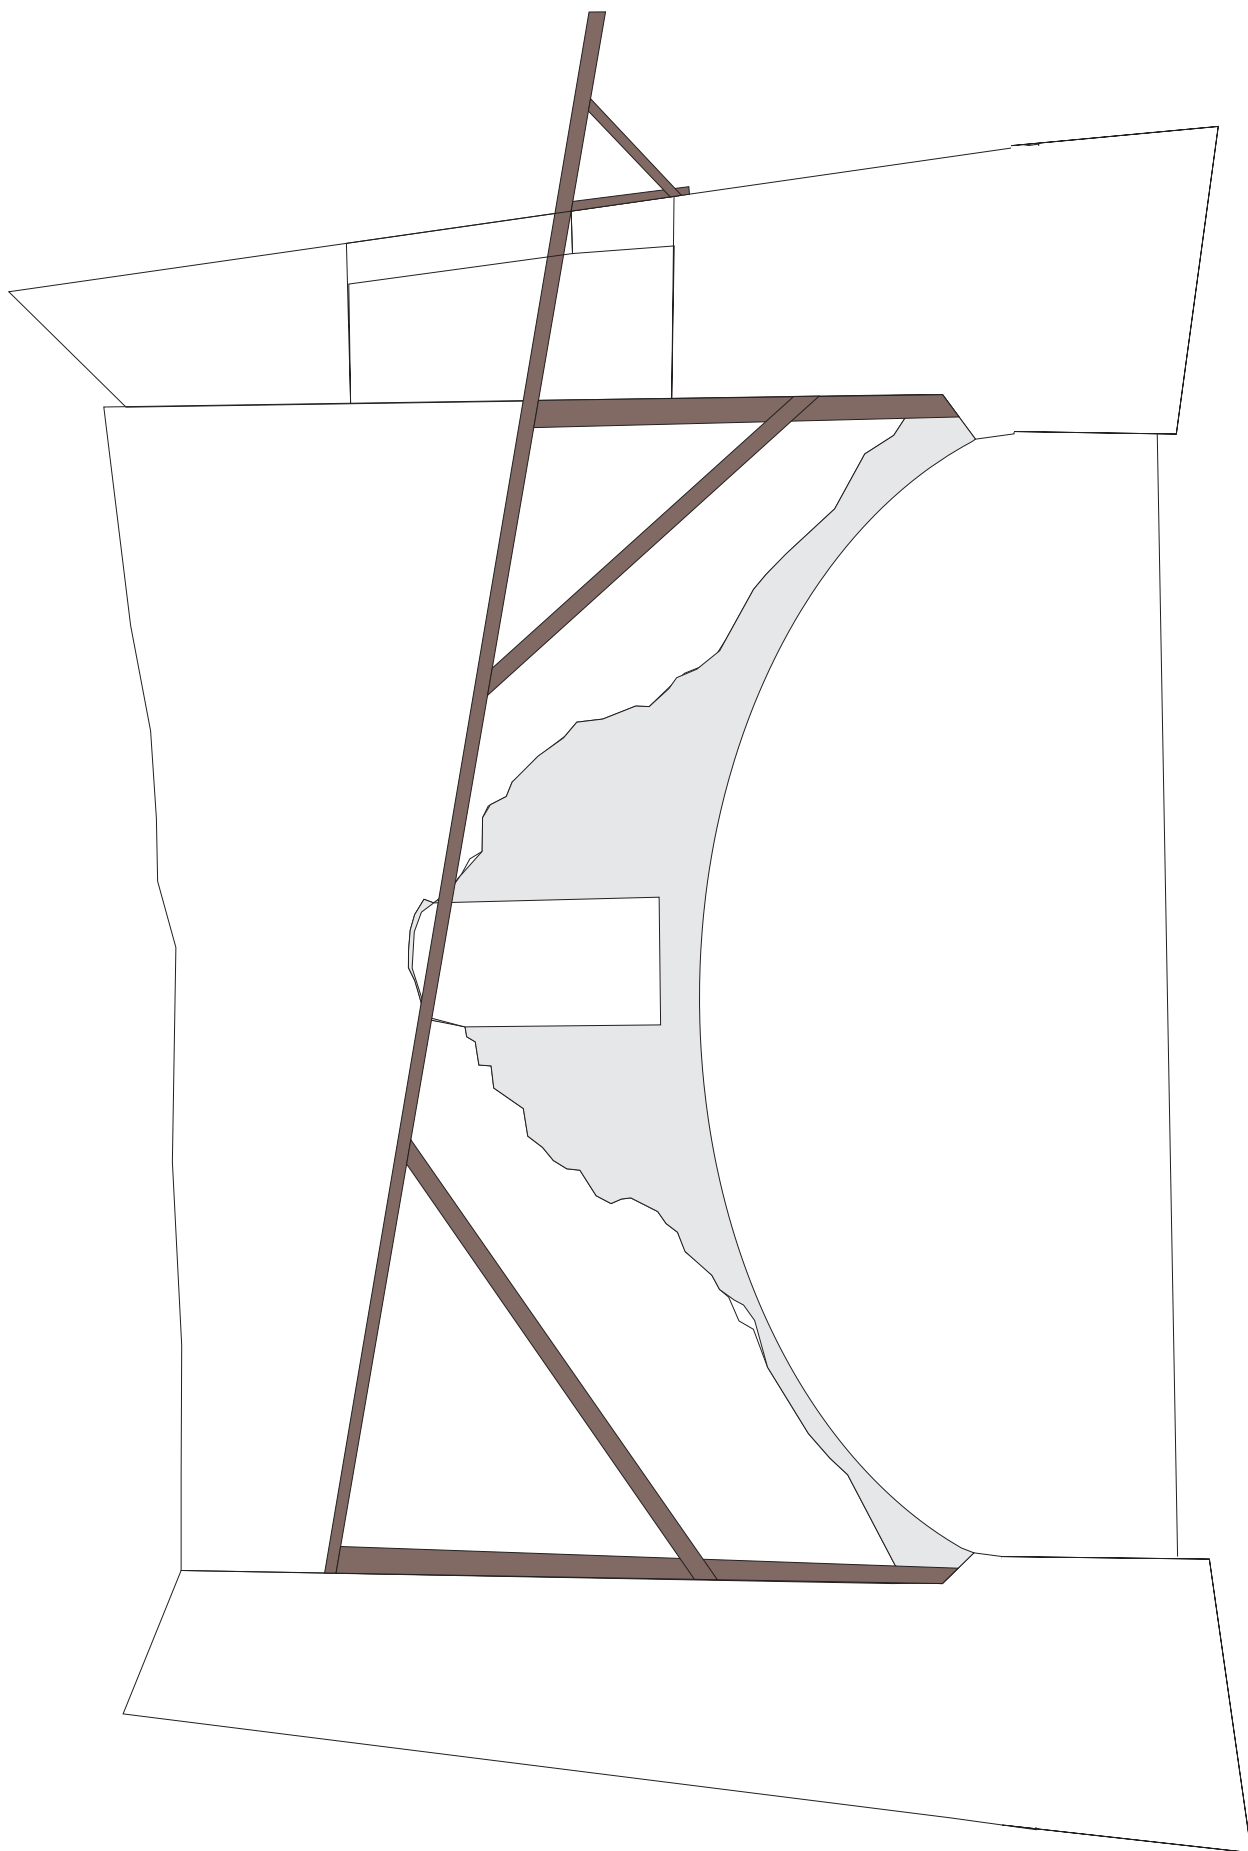
Hrad Čabrad'

III. vstupná brána - náčrt možného zastrešenia objektu pultovou strechou

Odborník na statiku po konzultáciách navrhol zastrešenie objektu samonosnou skrytou pultovou strechou umiestnenou v interiéru brány v úrovni 3. podlažia. Strecha by bola zhotovená na stĺpoch položených na hrane pôvodného nábehu klenby prejazdu. Tým by sa zabezpečila ochrana klenby pivnice a zároveň umožnili práce
