# Hrad Čabrad'

Zámer obnovy

Albert Loydl  
Združenie RONDEL  
2016 -2017

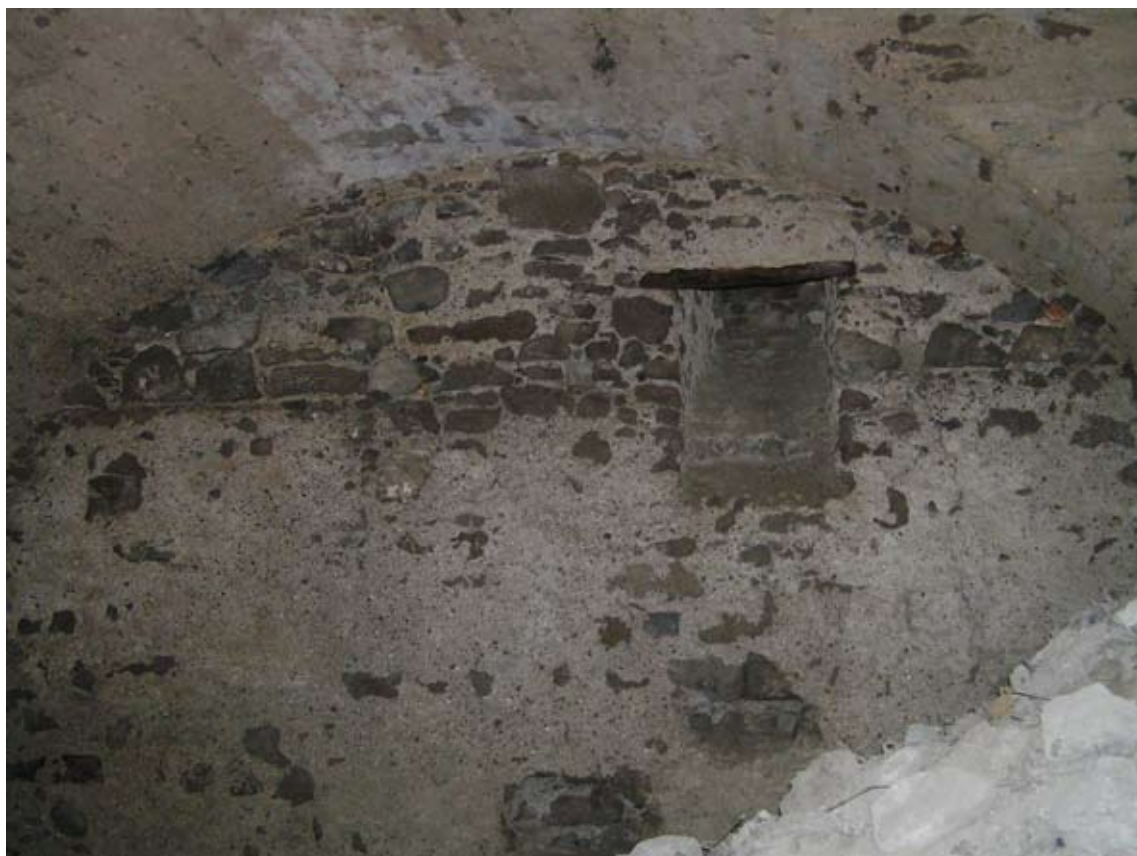
B: Prvé podlažie veže so zachovanou klenbou, v západnej stene je pôvodný vetrák.

Zachovaná klenba suterénu (1. podlažia), ktorá má ešte viditeľné odtlačky dreveného debnenia od jej výstavby, by sa ochránila krycou pultovou strieškou, ktorá by mala spád smerom do nádvorja, na sever. Odvodnená by bola strešným žľabom, zvedeným na východný svah – ideálne do potrubia, zakopaného do sutiny a vyvedeného cez výpadnú bráničku vo východnom opevnení mimo hrad do vsakovacej jamy. Konštrukcia krovu by bola samonosná – na zásype klenby by bol položený spodný rám, z ktorého by boli vedené stojky, nesúce horný väzný rám s krokvmi. Časť konštrukcie môže byť kotevná do nadmurovky severnej steny. Prípadné voľné priestory bočných stien, pokiaľ by ich nekrylo murivo by sa mohli vyplniť drevenou výplňou, či už dosiek, alebo guľatinou, tak, že by náznakovo vytvárali a dopĺňali objem hmoty hlavnej veže. Zároveň by to vytváralo ochranu proti podfúknutiu strechy pri silnom vetre.

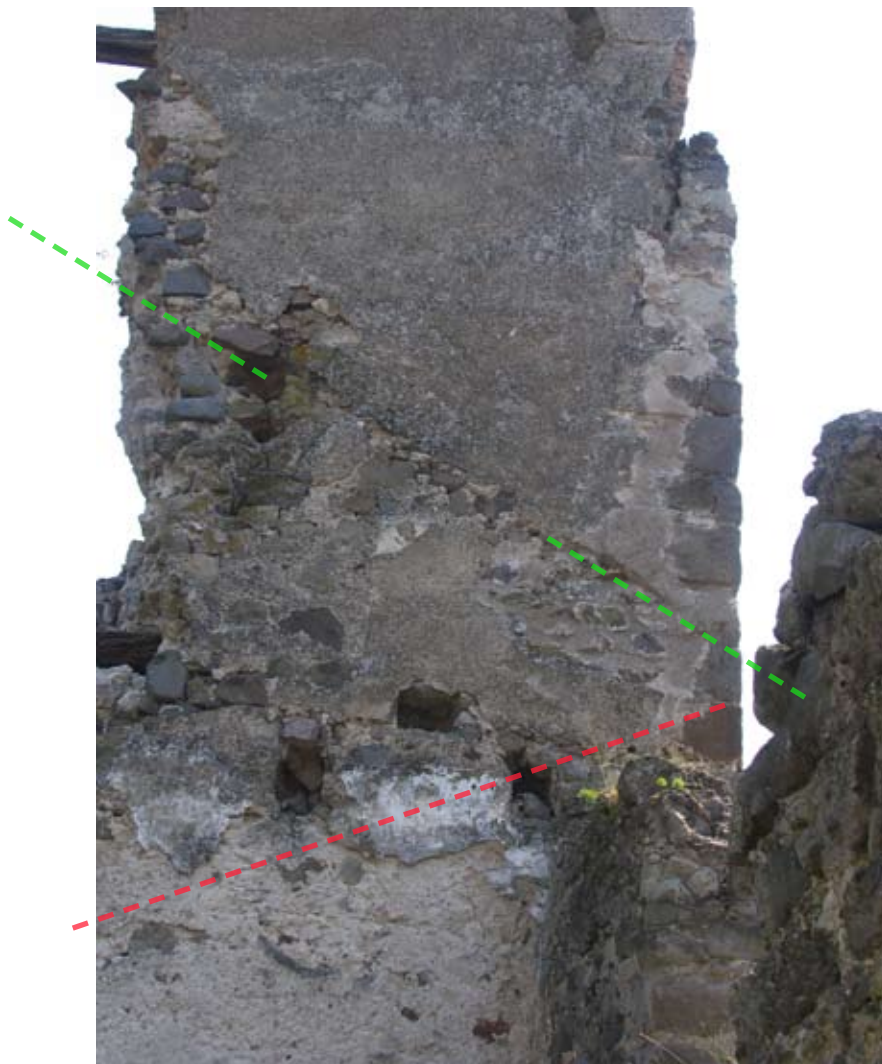
A: Západná stena hlavnej veže z exteriéru, pristavaný obytný trakt.  
zelenou je naznačený povodný sklon strechy objektu, červenou navrhovaná pultová strecha.

Súčasťou tejto obnovy by bolo pokračovanie strechy aj nad klenutým priestorom západne od hlavnej veže – medzi vežou a západným palácom. Kedysi tu bol krátky obytný trakt, z ktorého sa zachoval odtlačok strechy v omietke západnej steny veže. Novo riešené zastrešenie by však bolo nižšie, zhruba v úrovni zachovaného muriva medzi traktom a bastiónom. Konštrukcia by bola samonosná, postavená na ráme, položenom na zásype klenby, z ktorého by boli vedené stojky, nesúce horný rám a krokvy. Popod túto strechu by sa vstupovalo do bastiónu a aj cez dvere do západného paláca. Strecha by bola čisto funkčná, zabraňujúca premokaniu zachovanej klenby podzemia. Odvodnenie by bolo napojené na odvodnenie hlavnej veže.

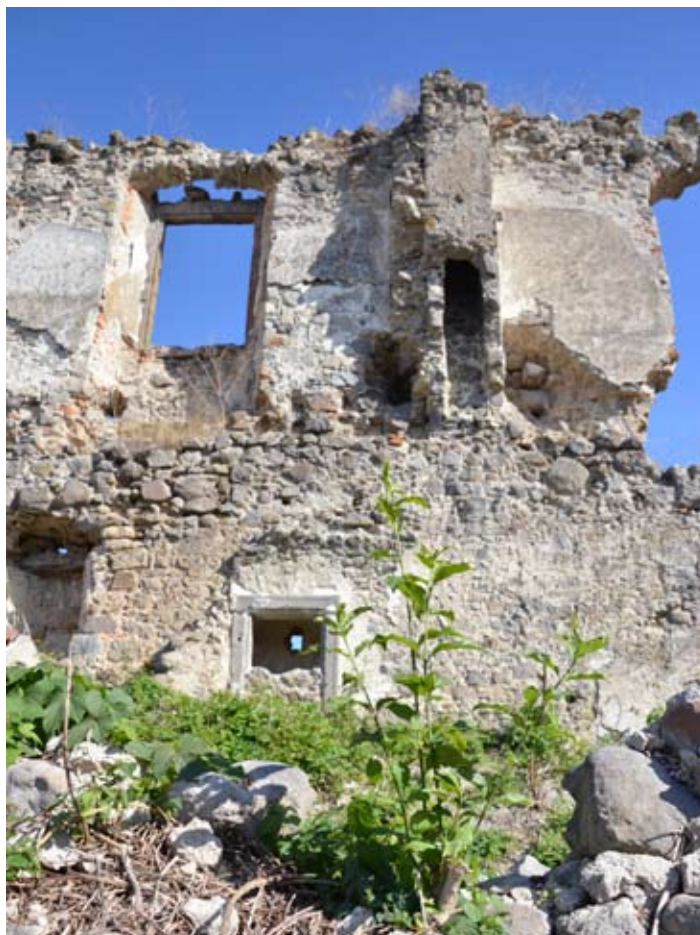
A: Východný palác.

Pohľad na interiérovú stranu východnej steny so vstupom do prevétu a komínovým telesom

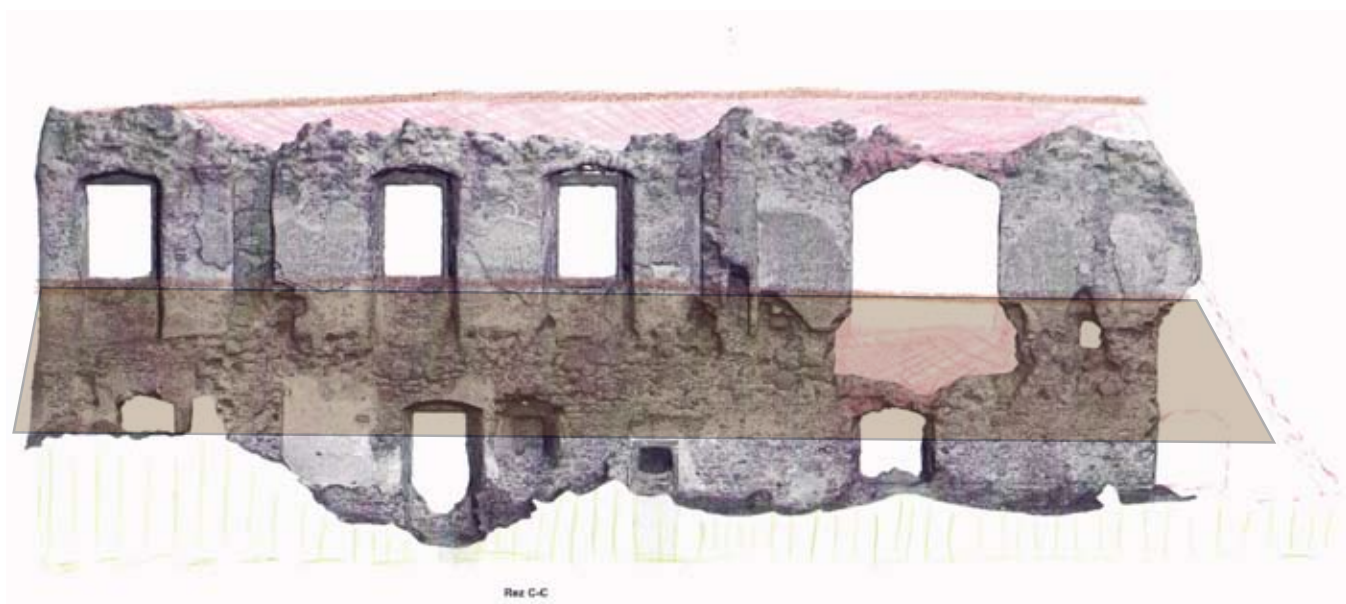
A: Východný palác.

Pohľad inetriér paláca - červenou farbou sú vyznačené zamýšľané opravy, zelenou šrafúrou odstránenie sutín, hnedá farba vyznačuje pultovú strechu. Koruna múru je tiež krytá malou striedkou

Budova vyžaduje rozsiahle stavebné zásahy, doplnenia, ktoré by stabilizovali zachované konštrukcie. Ide hlavne o spevnenie koruny východnej steny, spolu s rekonštrukciou a opravou klenieb okenných otvorov a fixovaním kamenných ostien okien. Tak isto by sa mal nanovo zrekonštruovať oblúk bývalého arkiera tak, aby sa spojila časť muriva, ktorá sa jeho deštrukciou na jar 2016 oddelila od zvyšku východnej steny. Západná stena vyžaduje hĺbkové preškárovanie a doplnenie malty, zafixovanie kamenných architektonických článkov a nadmurovanie krycieho muriva, ktoré stenu spevní a ochráni.

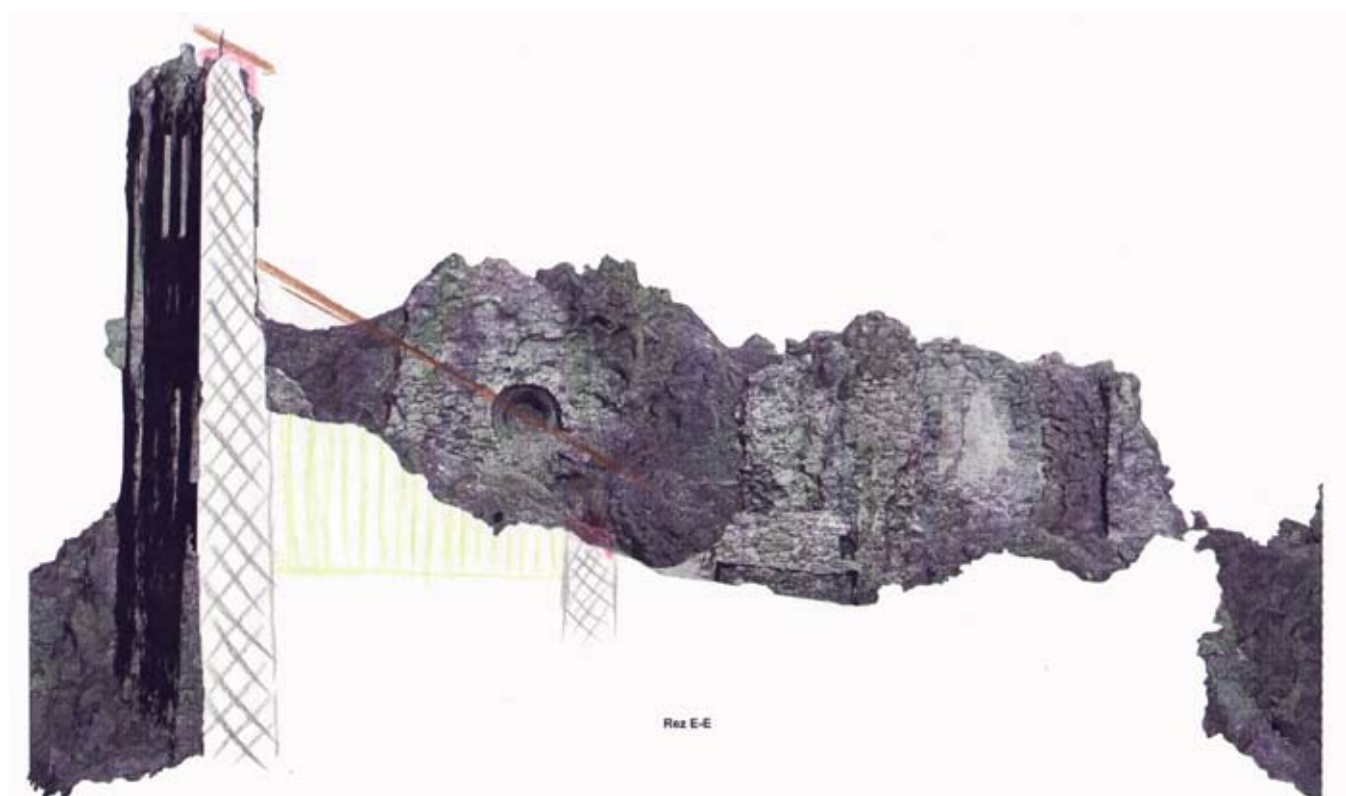
B: Východný palác.

Rez palácom s vyznačením umiestnenia pultovej strechy a zelenou farbou zamýšľaného odstránenia sutín

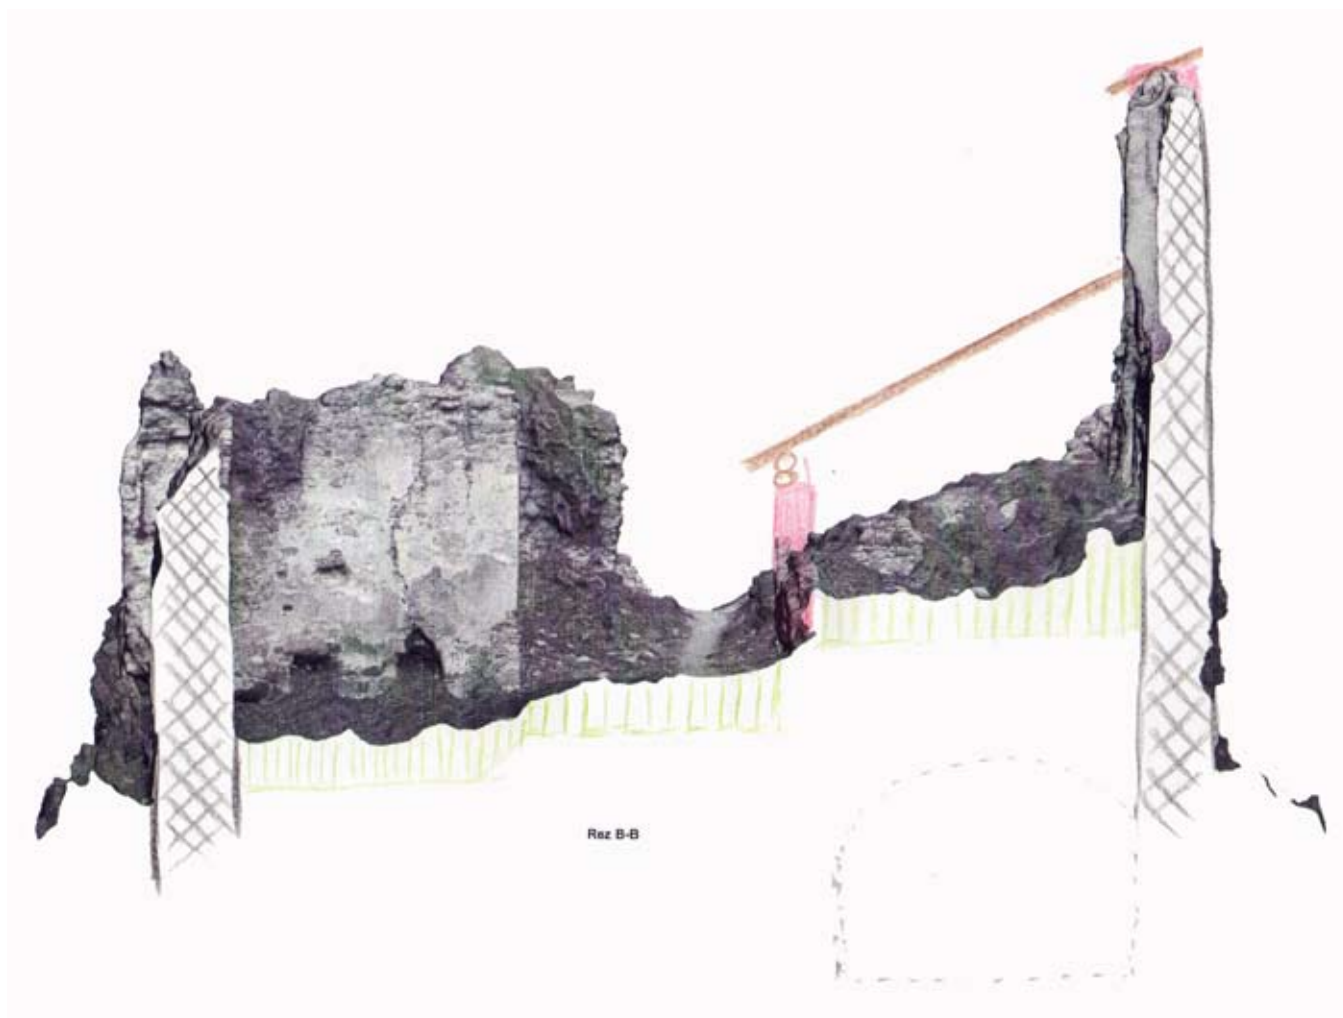
A: Východný palác.

Rez palácom s vyznačením polohy pultovej strechy. Zelenou farbou je vyznačený zamýšľaný rozsah odstránenia sutín.

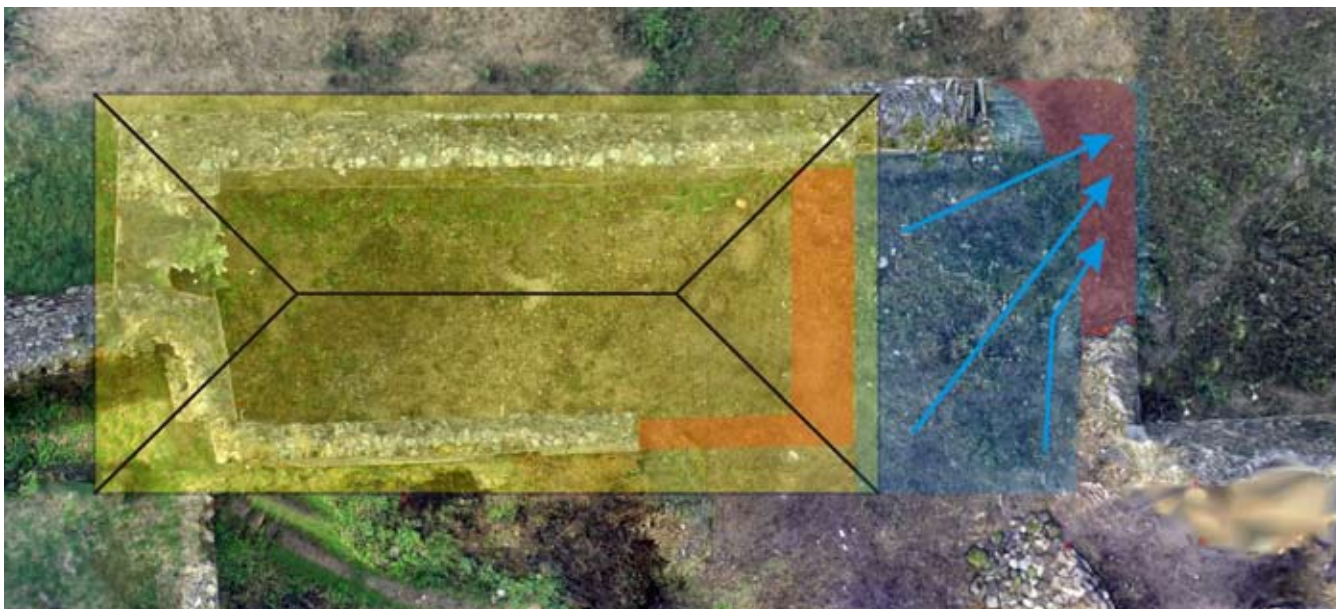
A: Západný palác.

Pôdorys západného paláca na ortofoto snímku, Žltou farbou je vyznačený tvar a rozsah valbovej strechy, modrou pultové prestrešenie západnej bašty a smer odvodu vody z nej, červenou doplnené murivo.

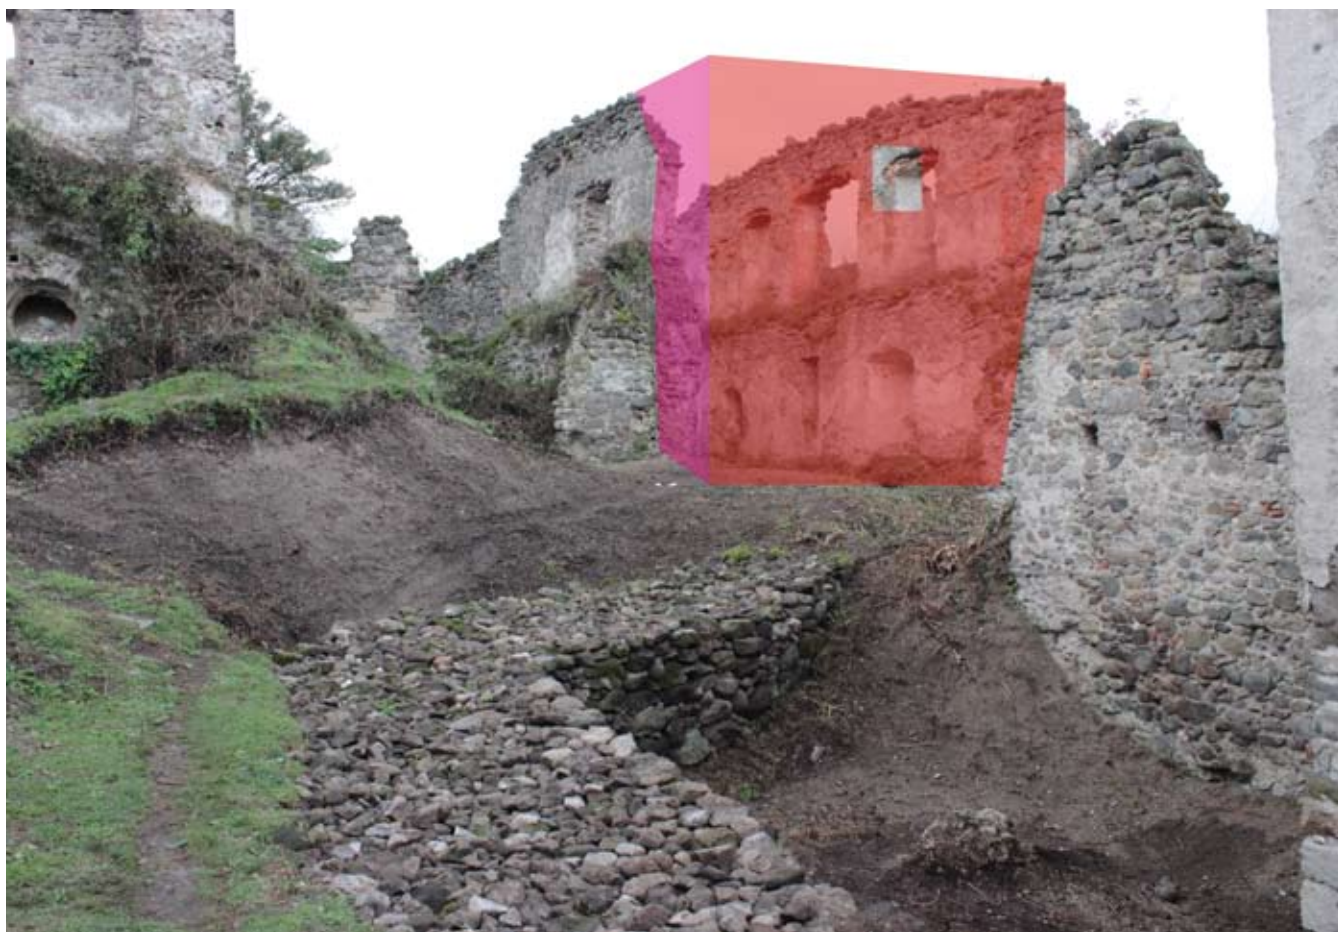
A: Západný palác.

Naznačenie doplnenia objemu muriva severnej steny paláca.

Chýbajúca severná stena by sa zrekonštruovala v mieste interiérovej priečky, tam kde sa budova napája na baštu opevnenia. Samotná bašta by sa len vypratala od sutiny, doplnilo by sa rozpadnuté murivo v severnej stene, ale iba do výšky posledného zachovaného okna v západnej stene. Od nej by sa šikmo hore domurovala stena tak, že by čiastočne tvorila oporný pilier nárožia paláca. Bašta by mala samostatnú pultovú striešku s nízkym sklonom, odvádzajúcu vodu mimo interiér, aby nedochádzalo k vyplavovaniu už i tak nesúdržnej malty v základoch. Ako krytinu na túto pultovú striešku, vzhľadom na jej sklon by sme použili PVC strešnú fóliu, sivej farby. Strecha by bola pravdepodobne spádovaná z juhu na sever – preč od západného paláca, pohľadovo čiastočne skrytá za „oporným“ pilierom.

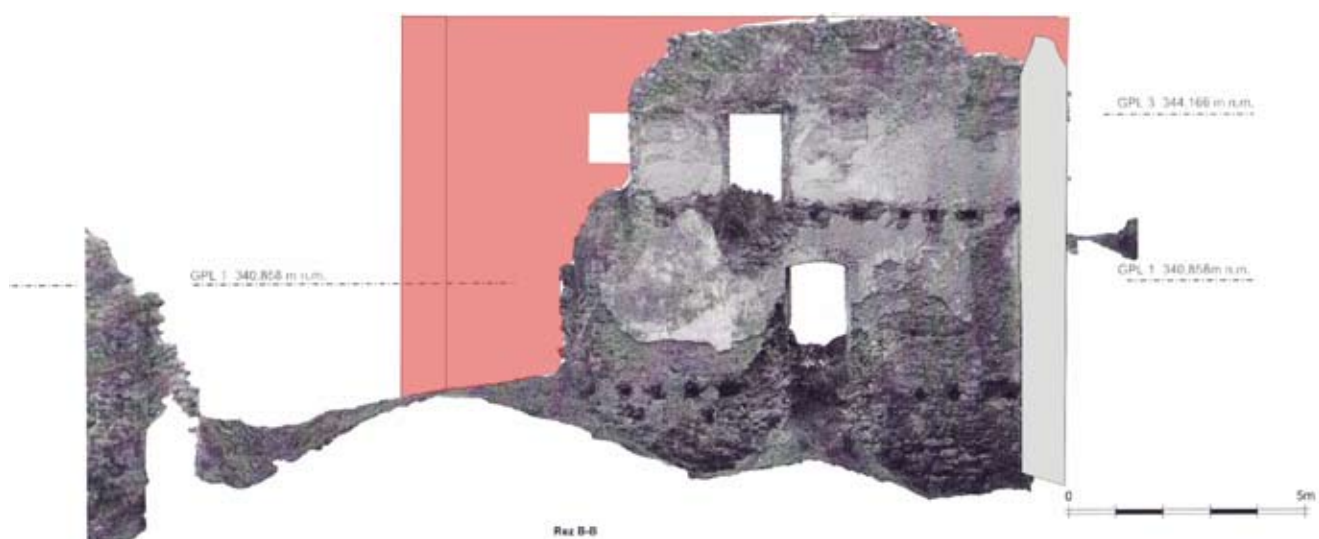
B: Západný palác.

Naznačenie objemu doplnenia objemu východnej steny paláca

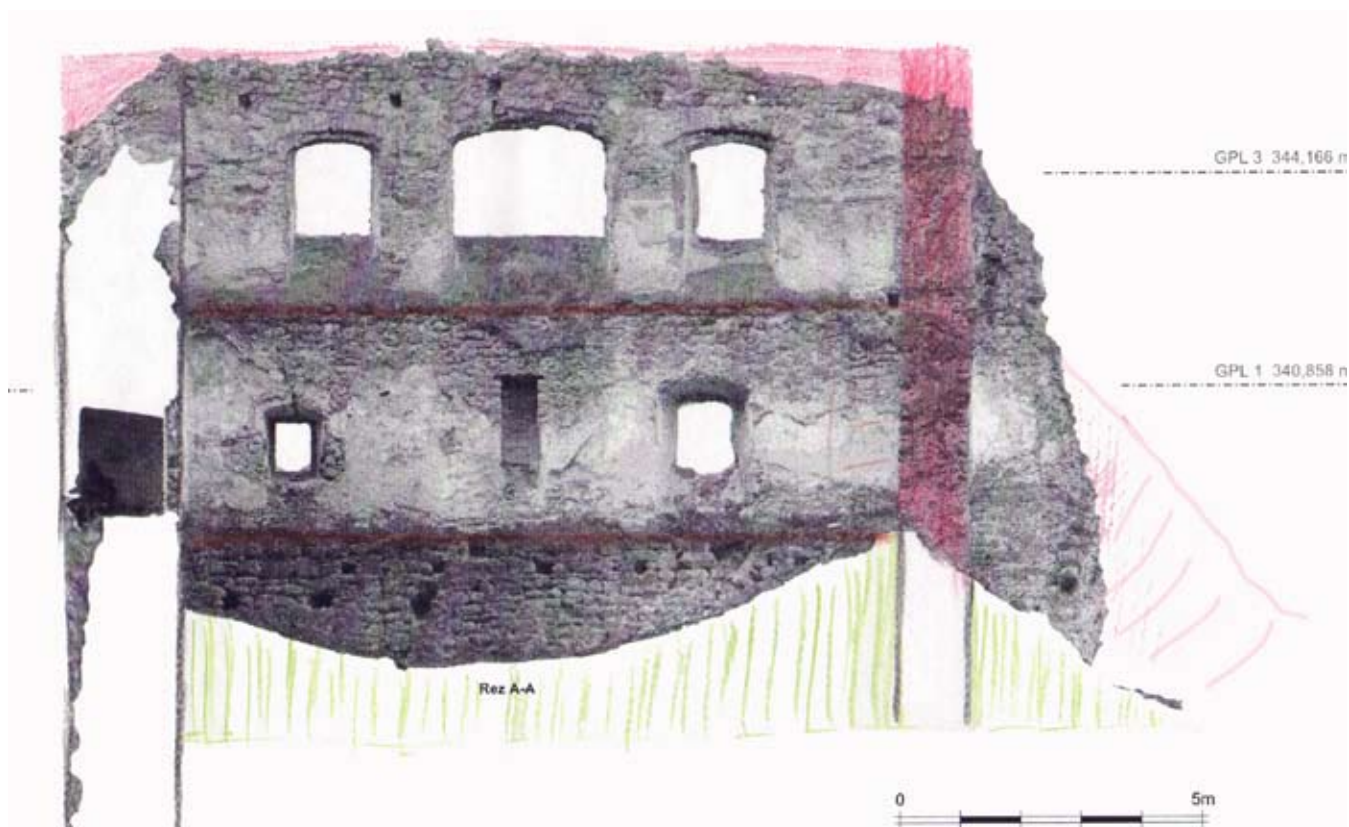
A: Západný palác.

Naznačenie doplnenia objemu muriva západnej steny paláca. Rez interiérom. Zelenou odstránenie sutín

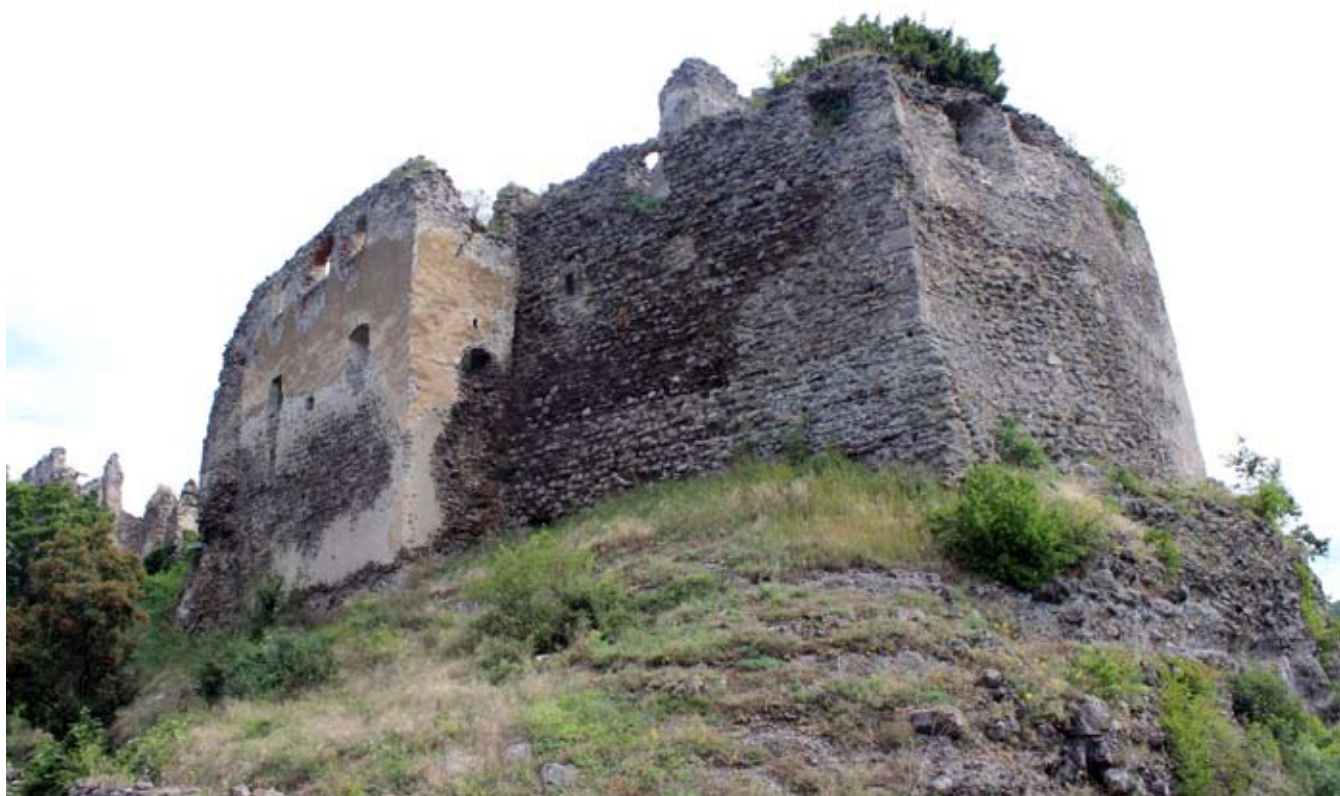
A: Bastión horného hradu.

Tak isto by bolo vhodné riešiť odvodnenie priestoru, nakoľko hlavne v západnej stene vidno rozsiahly vlhký tmavý flak k exteriéri muriva. Hrozí tak jeho postupná degradácia a zosypanie.

Pohľad z exteriéru. V západnej stene vidno rozsah zavĺhania muriva (tmavý fľak).

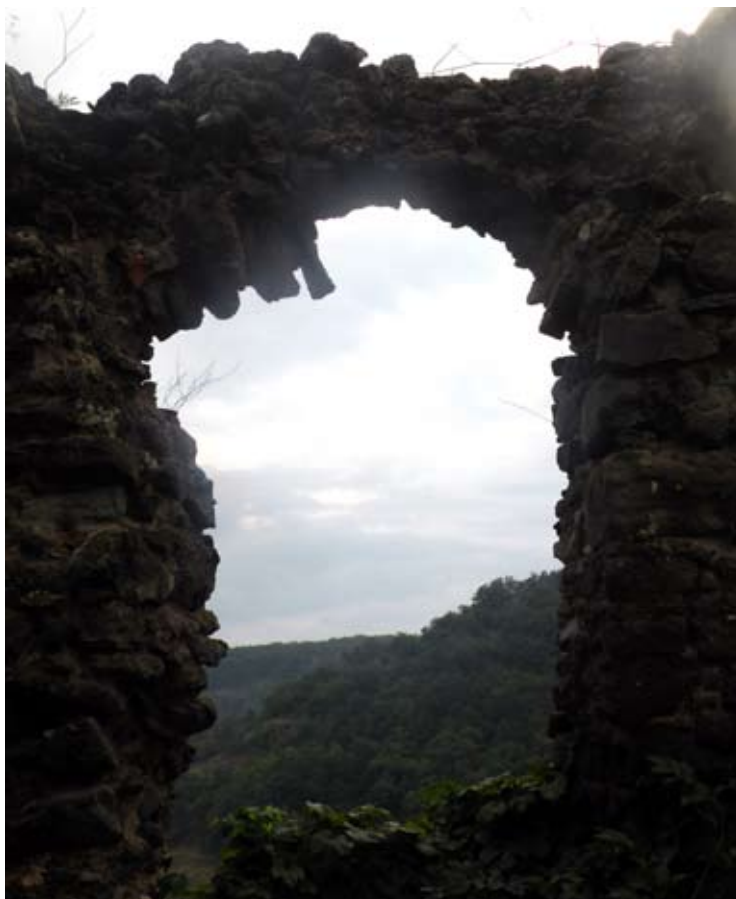
A: Bastión horného hradu.

Jedna zo strielní v bastióne vyžadujúcich doplnenie muriva.

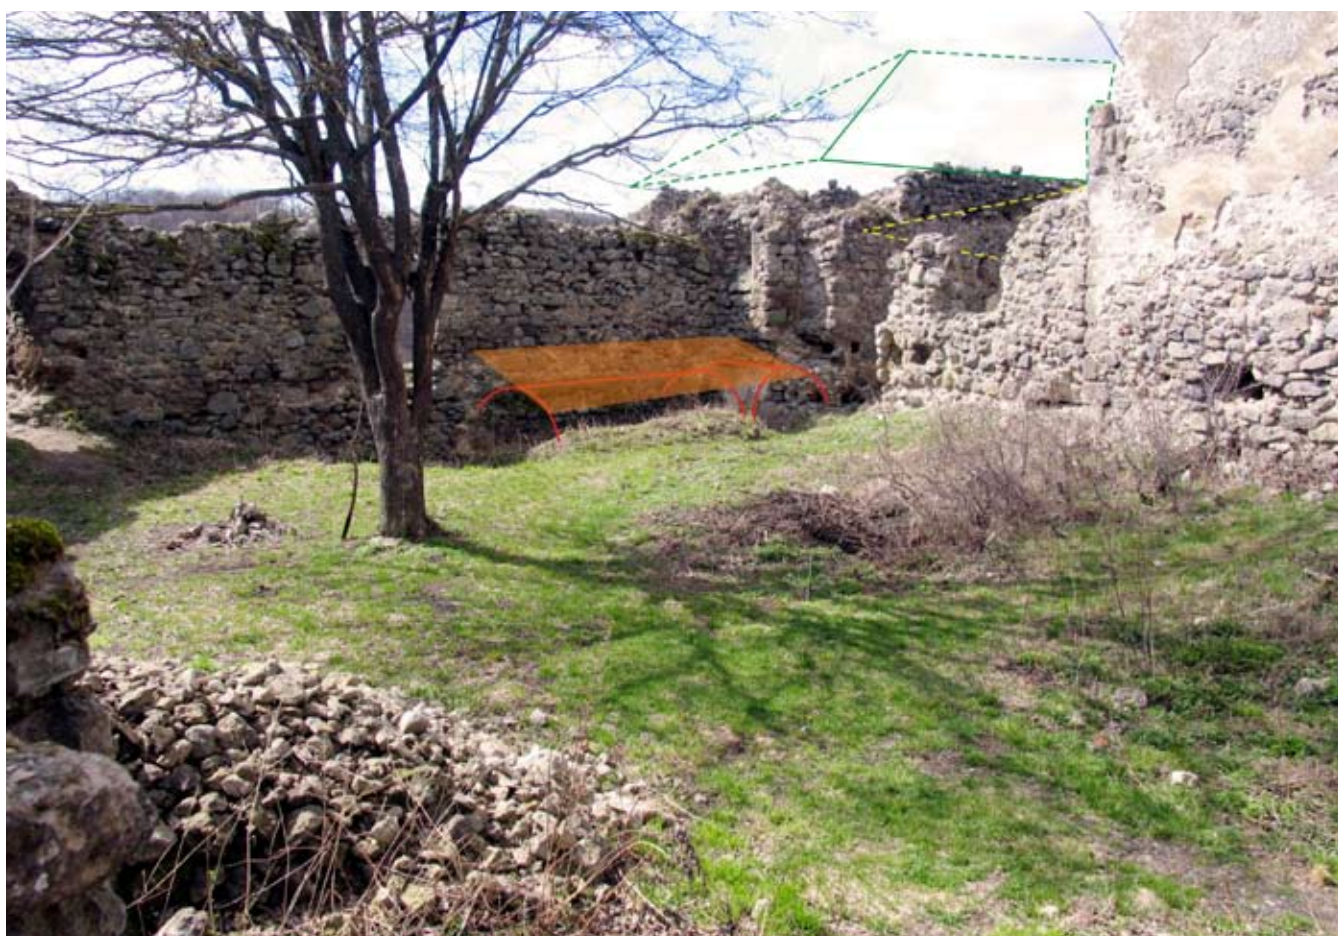
B: Bastión horného hradu.

SNaznačenie rozsahu doplnenia klenby nad miestnosťou a jej prekrytia. Zelenou a žltou čiarou naznačený priebeh zastrešenia západného paláca a prístavby obytnej veže.

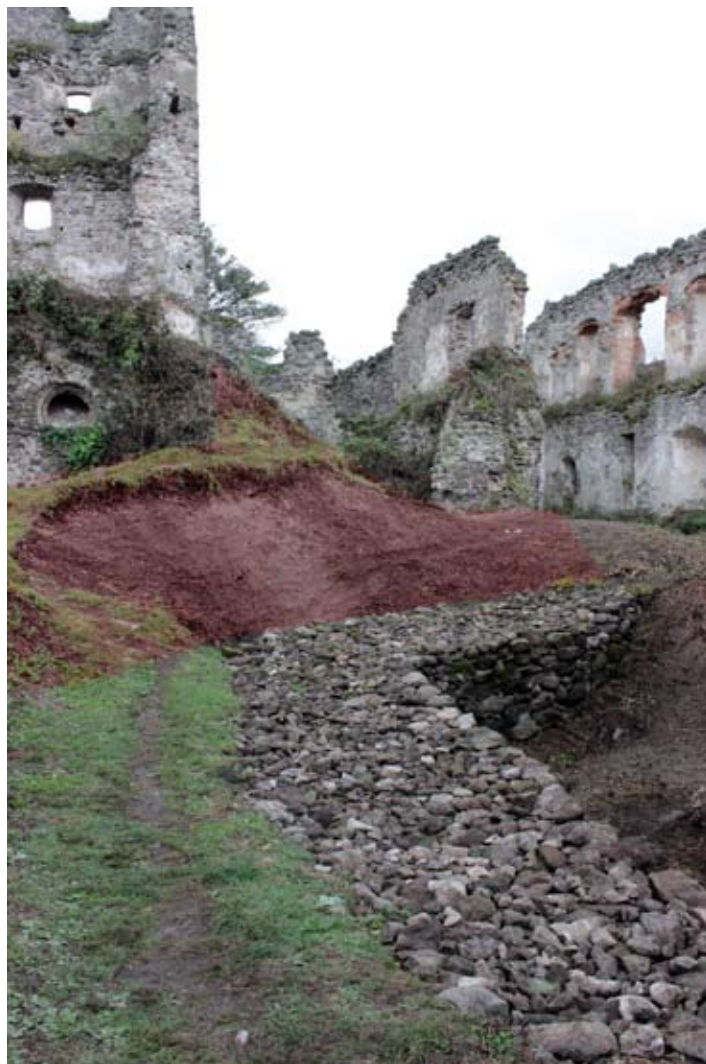
A: Vnútorné nádvorie.

Pohľad na juh - červenou je naznačený zamýšľaný rozsah odstránenia sutín, ak to situácia po odkrytí dovoľí, môže sa odstrániť aj terasa so skládkou kameňa.

Množstvo sutiny by sa mohlo na nádvorí znížiť. V prvej etape na úroveň najnižšieho miesta v nádvorí, aby sa mohli zakonzervovať murivá východného paláca a hlavnej veže. Tak isto bude treba zakonzervovať murivá vstavanej budovy pri západnej hradbe. V nej treba doplniť priebeh hradby tak, aby sa uzavrela medzera v opevnení a uzavrel sa horný hrad. Prekonávanie výškových rozdielov v komunikácii cez nádvorie by sa riešilo až na základe zistených výškových rozdielov – pravdepodobne sa bude riešiť drevenými schodmi, prípadne z nasucho kladených kameňov, alebo sa podarí spriechniť niektorý z pôvodných otvorov cez murivá. Ide hlavne o priechod zo 4. brány a vstup do bastiónu. Je možné, že sa zachová viac úrovňové terasovité rozloženie. V mieste predpokladanej studne by bolo vhodné urobiť archeologický výskum, ktorý by ju potvrdil, či vyvrátil. Nevylučujeme ani možnosť jej vyčistenia a sfunkčnenia.

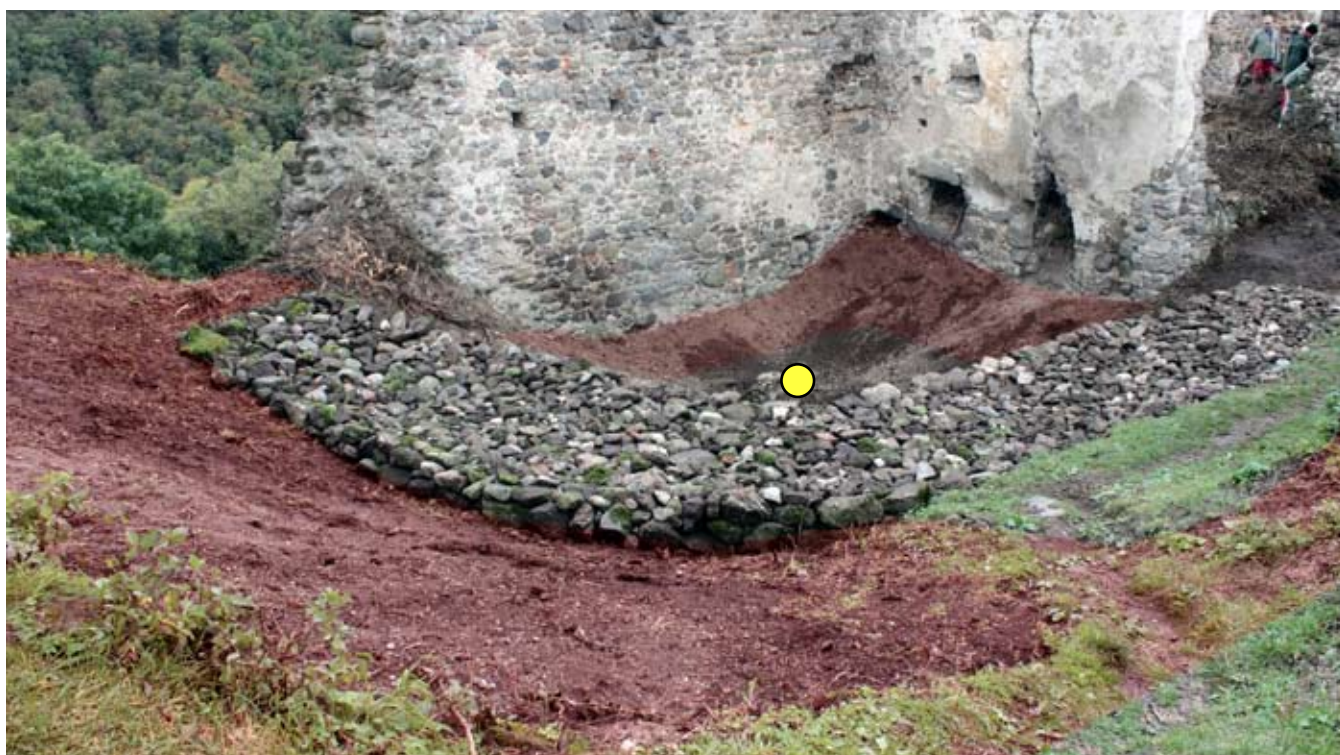
B: Vnútorné nádvorie.

Pohľad na západ - červenou je naznačený zamýšľaný rozsah odstránenia sutín, ak to situácia po odkrytí dovoľí, môže sa odstrániť až po najnižší bod označený žltým krúžkom.

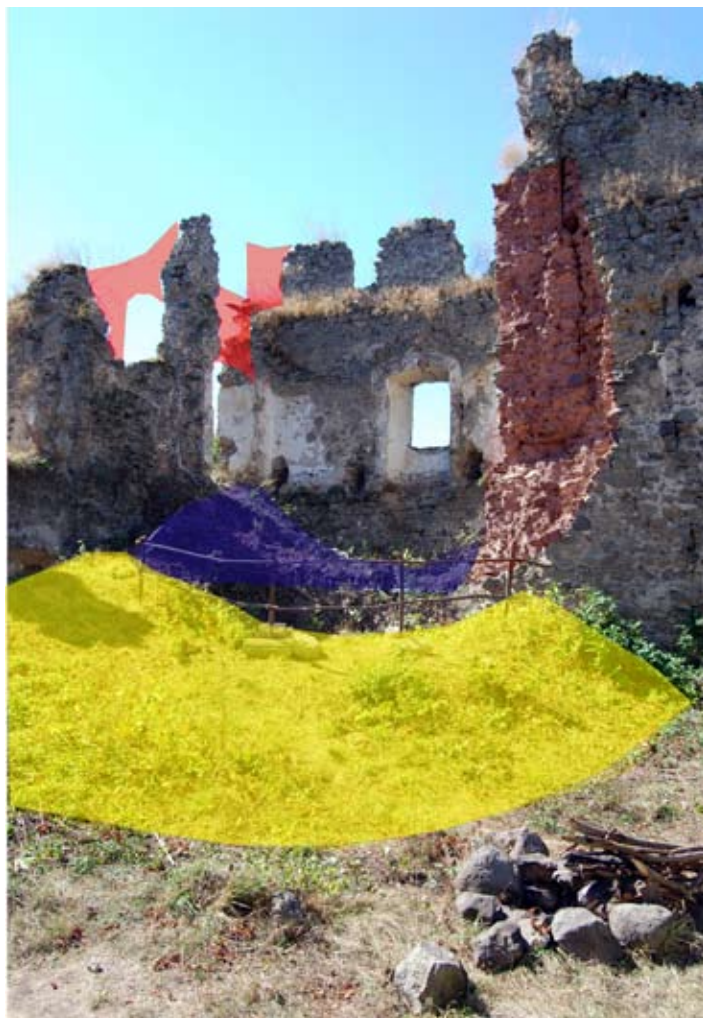
A: Západná veža.  
Pohľad do interiéru. Žltou farbou odstránenie sutiny v exteriéri, Modrou v interiéru. Červenou doplnenie muriva.

Murivo veže sa musí doplniť hlavne v korunách murív, kde čiastočne chýba aj nárožné kvádrovanie a prioritne sa musia zaceliť trhliny v severnej a južnej stene, aby nedochádzalo k vnikaniu vody a mrazovému roztláčaniu. Koruna múrov objektu by sa zaizolovala buď ílovou zatrávnenou čiapkou, prípadne jednoduchou pultovou striedkou.

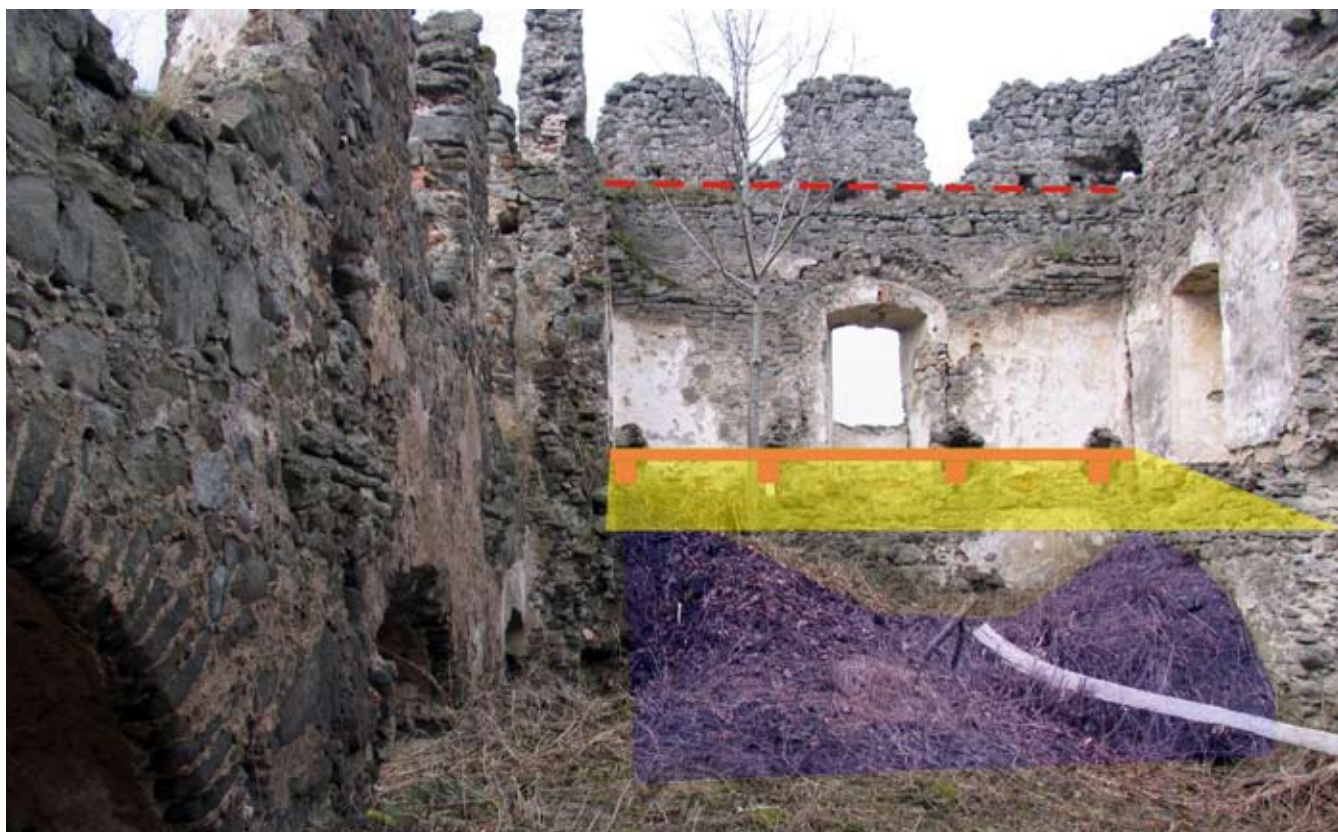
B: Západná veža  
Modrou vyznačené odstránenie sutín, žltou pultová strecha s uchytaním v trámových kapsách.  
Červená prerušovaná čiara - druhá alternatíva umiestnenia pultovej strechy.

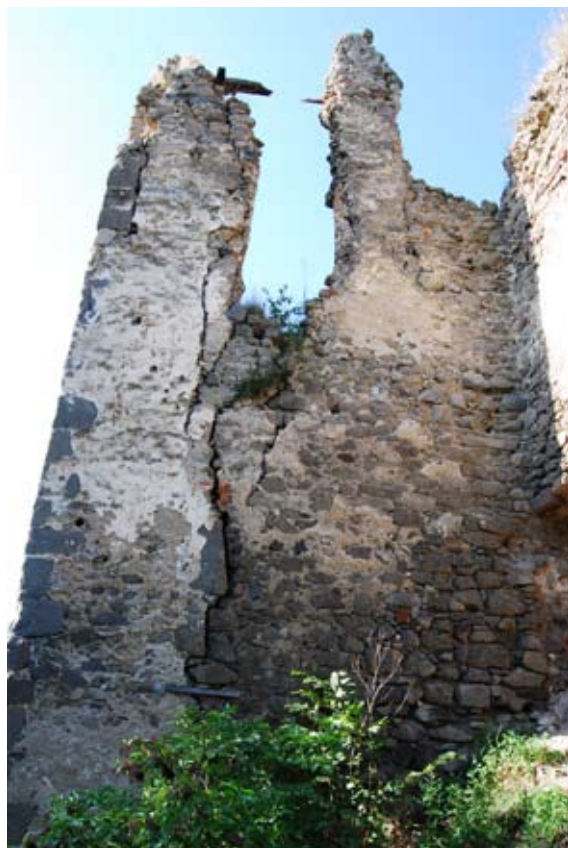
A: Západná veža.  
Severná stena veže s prasklinami. Vpravo čiastočne vidno otvor výpadnej bránky.

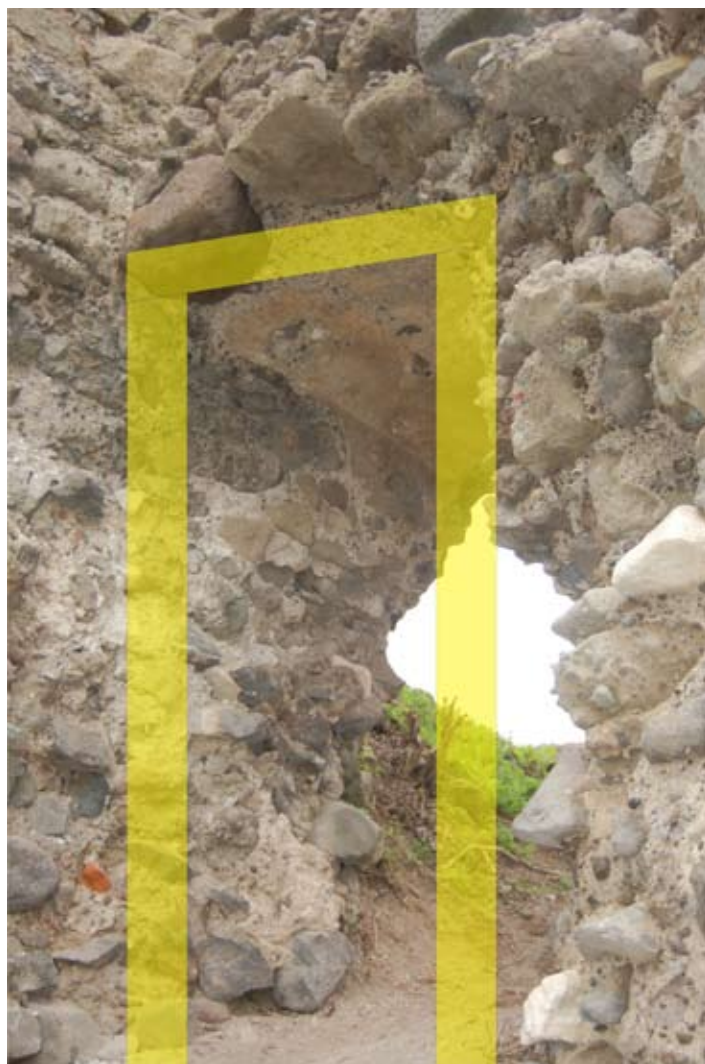
B: Západná veža  
Vyznačenie zamýšľaného osadenia drevenej zárubne do otvoru výpadnej bránky v SV rohu veže.

Súčasťou obnovy západnej veže by bola aj rekonštrukcia vstupu, výpadnej bráničky, v jej juhovýchodnom nároží. Tu treba zamurovať menšie kaverny a osadiť dubovú zárubňu. Vstup by slúžil v rámci prehliadkových okruhov ako jeden zo vstupov do horného hradu.

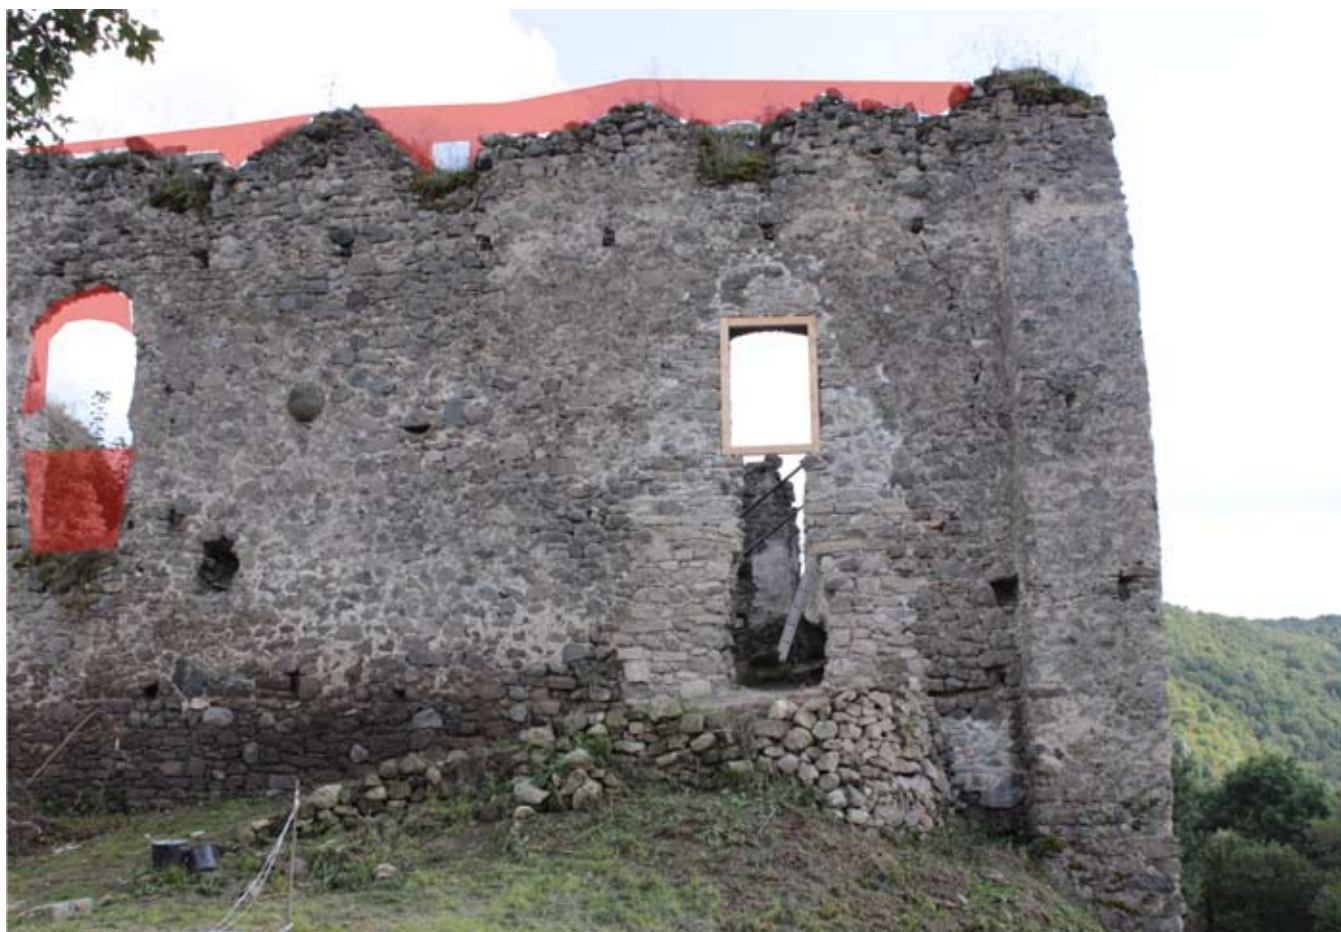
A: Severný palác.

Pohľad z exteriéru. Červenou farbou naznačený rozsah konzervácie.

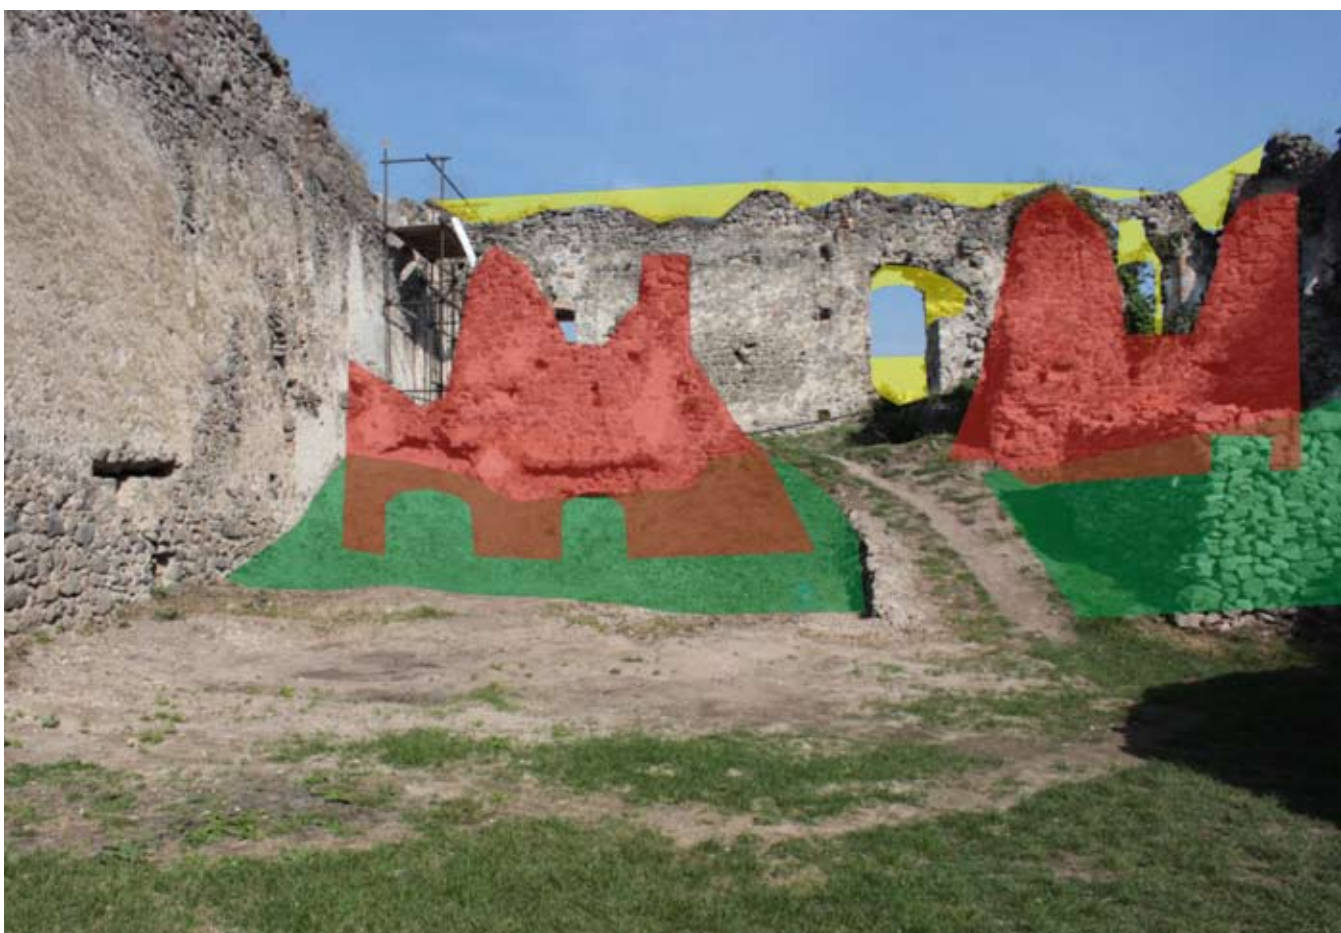
B: Severný palác.

Pohľad z nádvorja. Zelenou plánované odstránenie sutín, červenou a žltou rozsah konzervácie.
