# Hrad Čabrad'

Zámer obnovy

Albert Loydl  
Združenie RONDEL  
2016 -2017

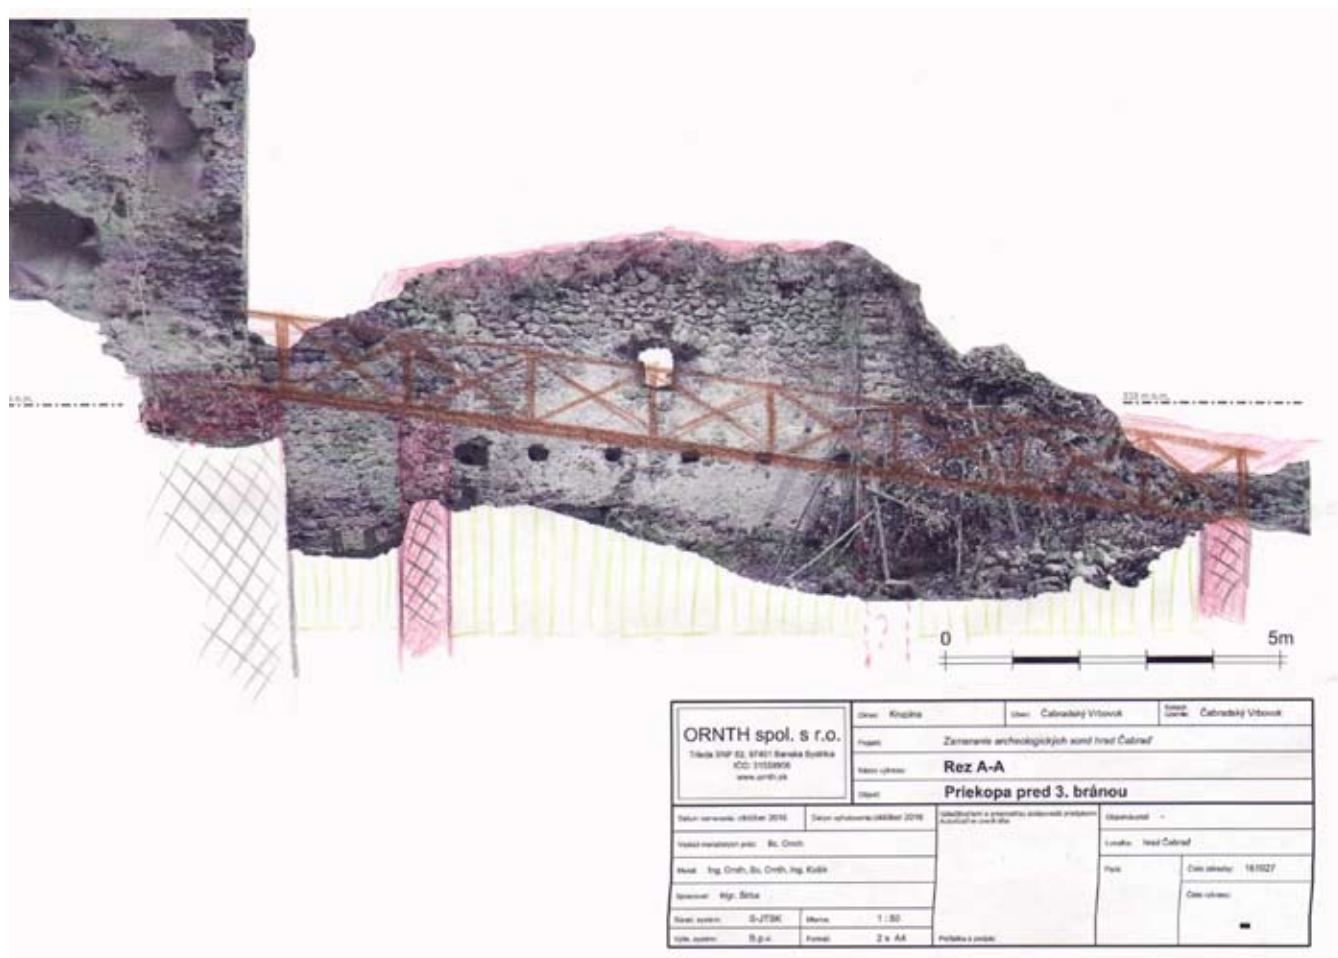
Tretia brána.

Náznaková rekonštrukcia riešenia premostenia priekopy pred bránou spojeným s rekonštrukciou nosných pilierov. S otáznikom je naznačené predpokladané miesto ďalšieho z pilierov, ktoré sa môže ukrývať pod sutinou. Zelenou šrafúrou je vyznačený zamýšľaný rozsah odstránenia sutín.

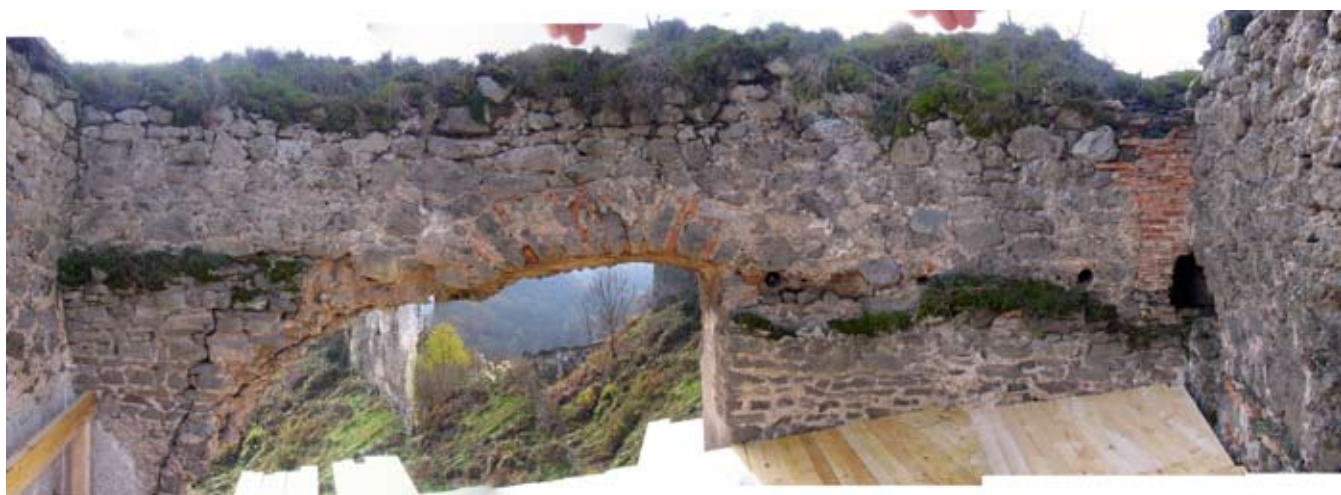
B: Tretia brána.

Zachovanie koruny južného múru, pohľad z interiéru. Treba vyriešiť jej ochranu, ako aj ochranu nábehov klenby, lebo dochádza k ich zvetrávaniu.

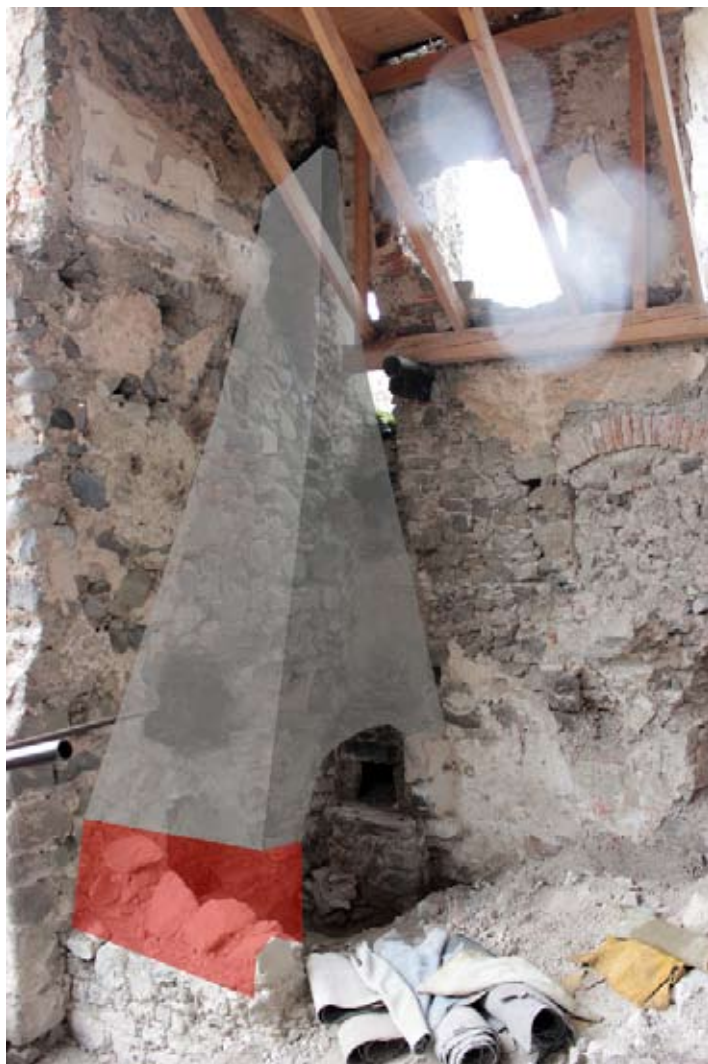
A: Tretia brána.

Naznačenie rekonštrukcie sopúcha čiernej kuchyne v interiéri.

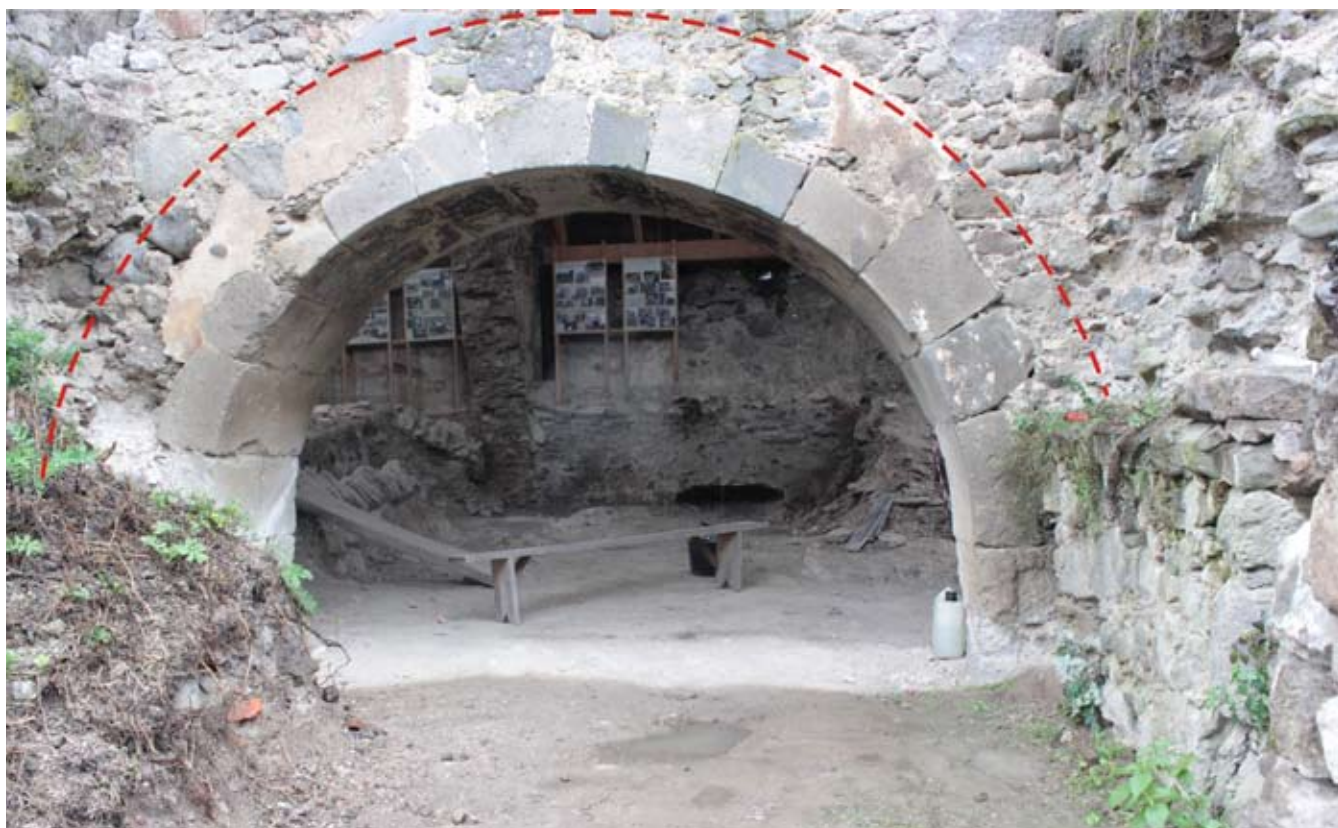
B: Tretia brána.

Západný portál z exteriéru. čiarou naznačený priebeh rekonštruovanej klenby.

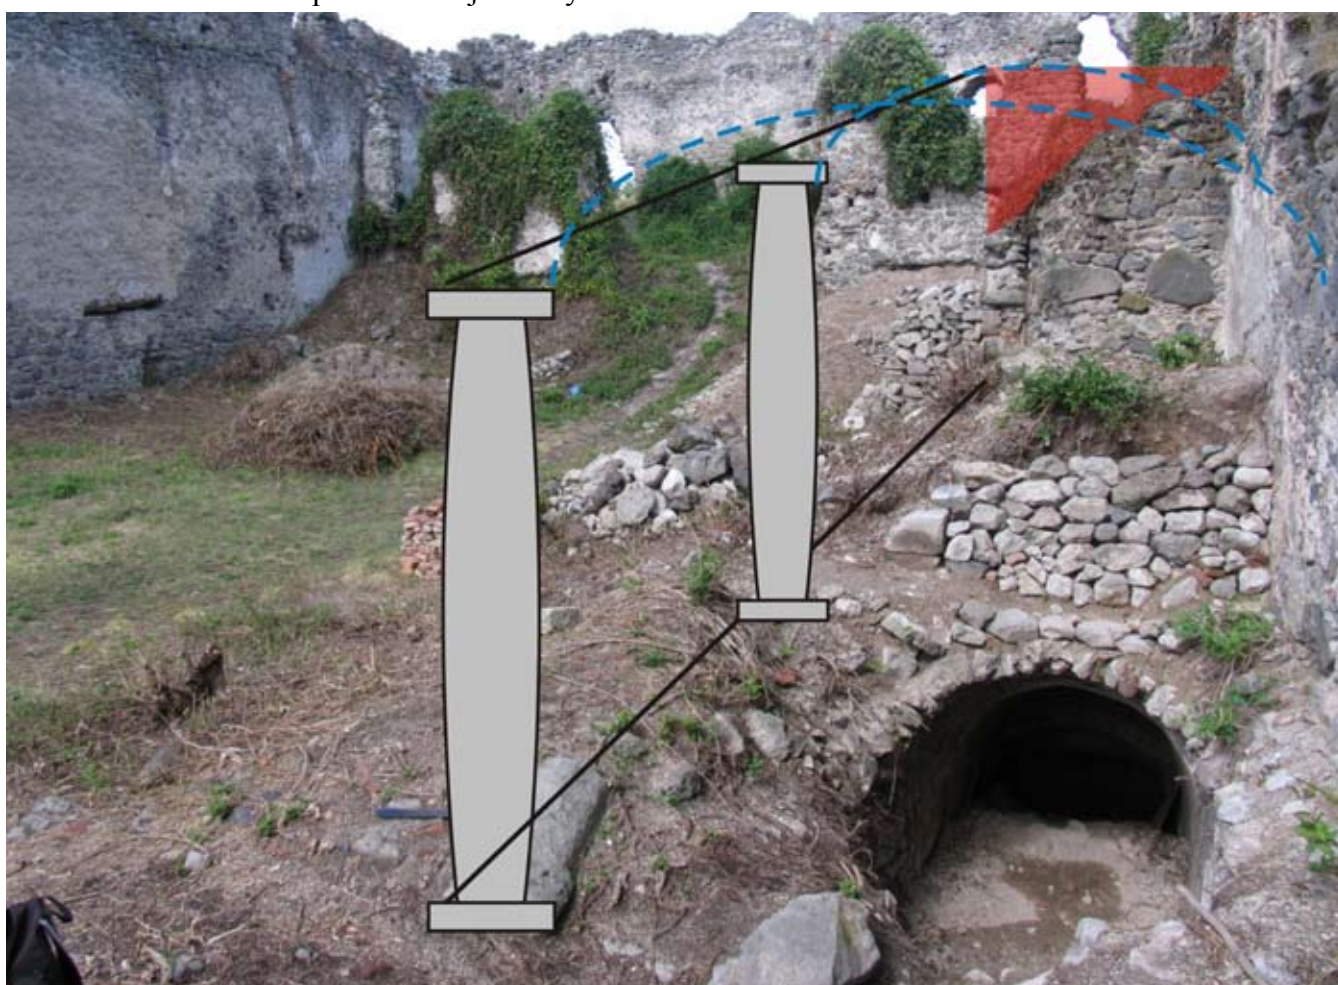
B: Tretia brána.

Naznačenie rekonštrukcie dvoch polí arkádovej chodby, ktorá bude kryť vstup do podzemia.

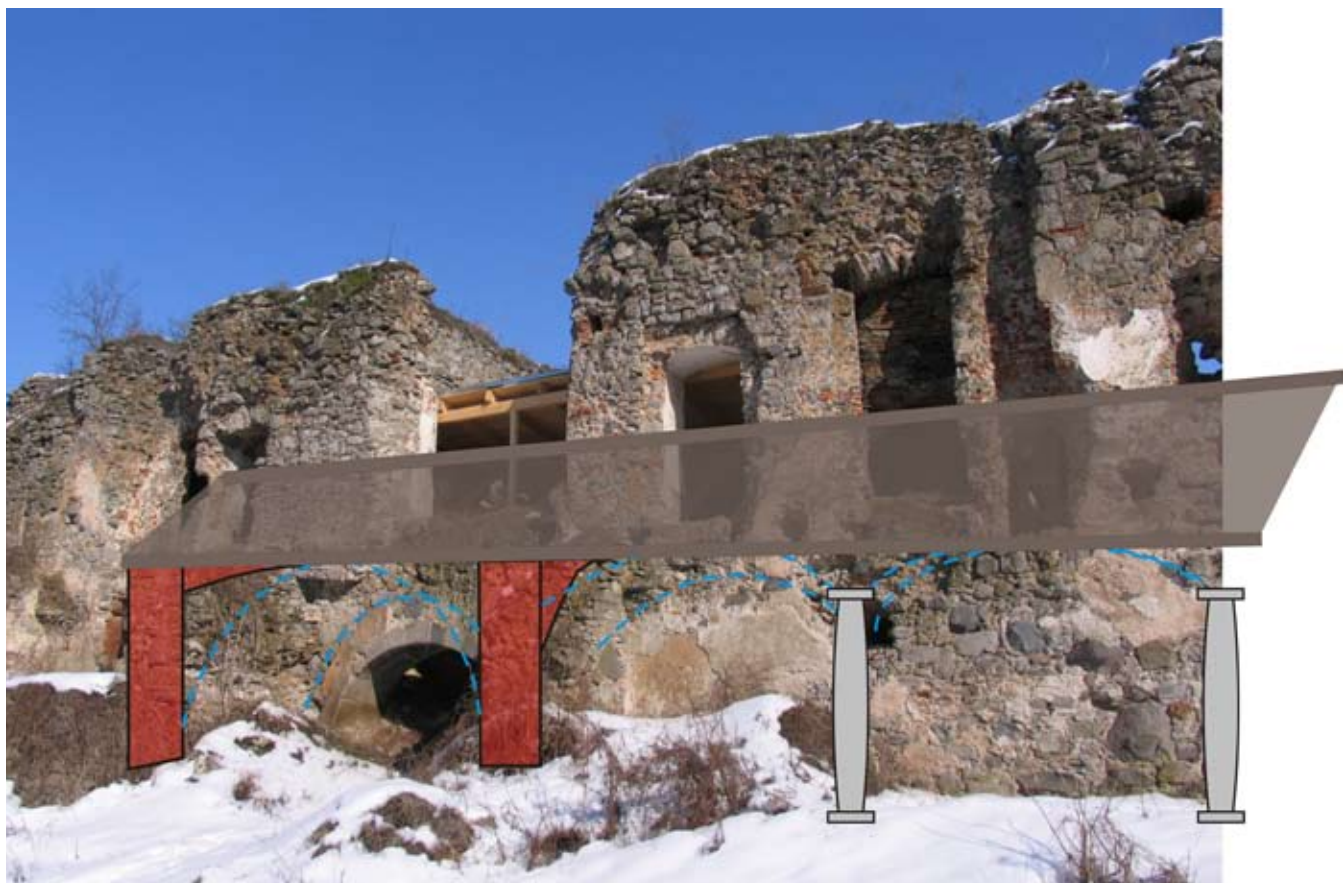
B: Tretia brána.  
Naznačenie rozsahu rekonštrukcie dvoch polí arkádovej chodby a klenby pred západným portálom.

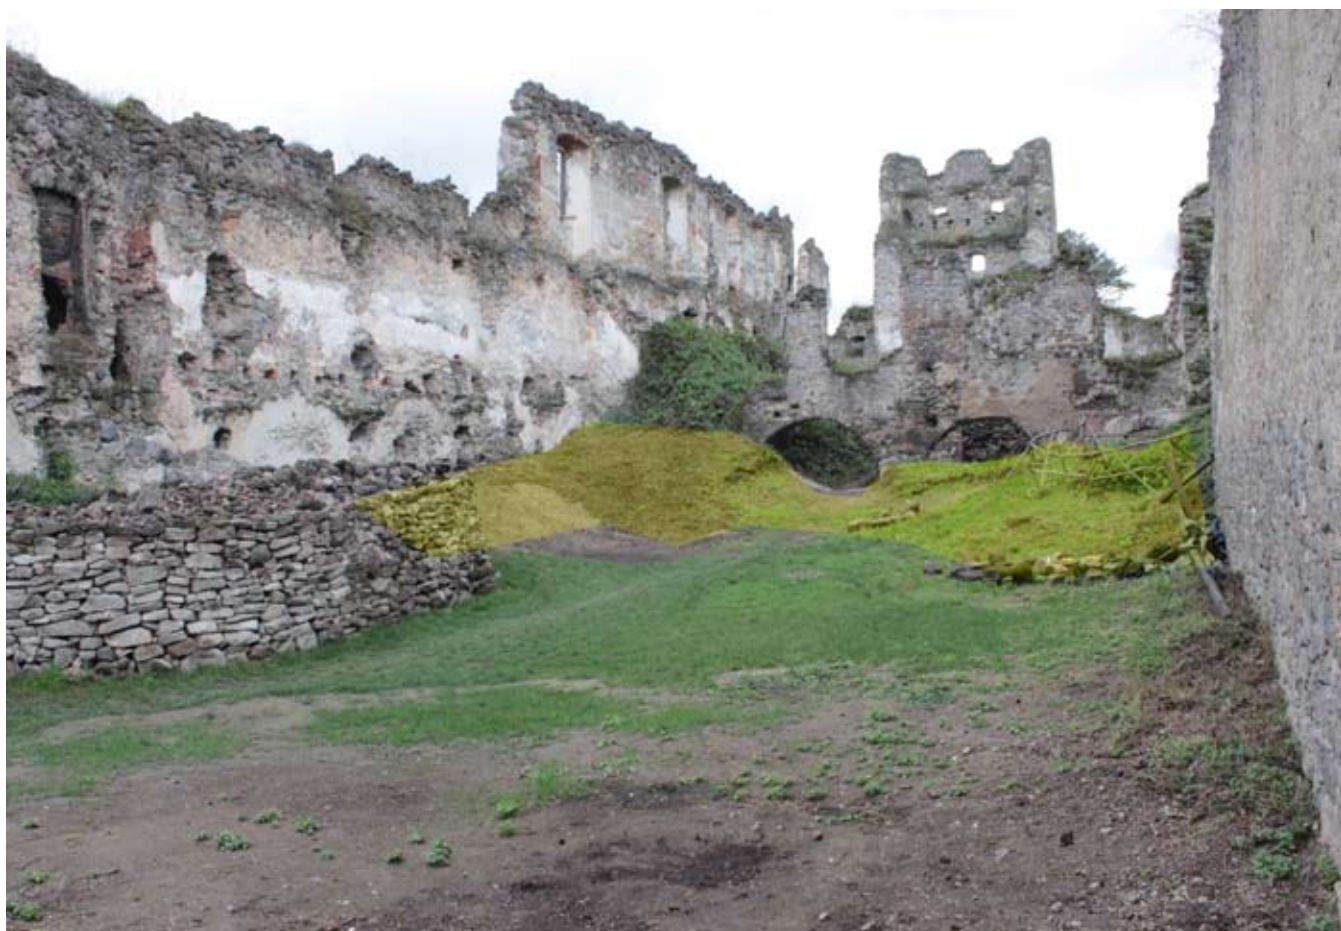
B: Veľké nádvorie.

Južná časť nádvoría s vyznačenou plochou, ktorá by sa mala vyčistiť od sutín.

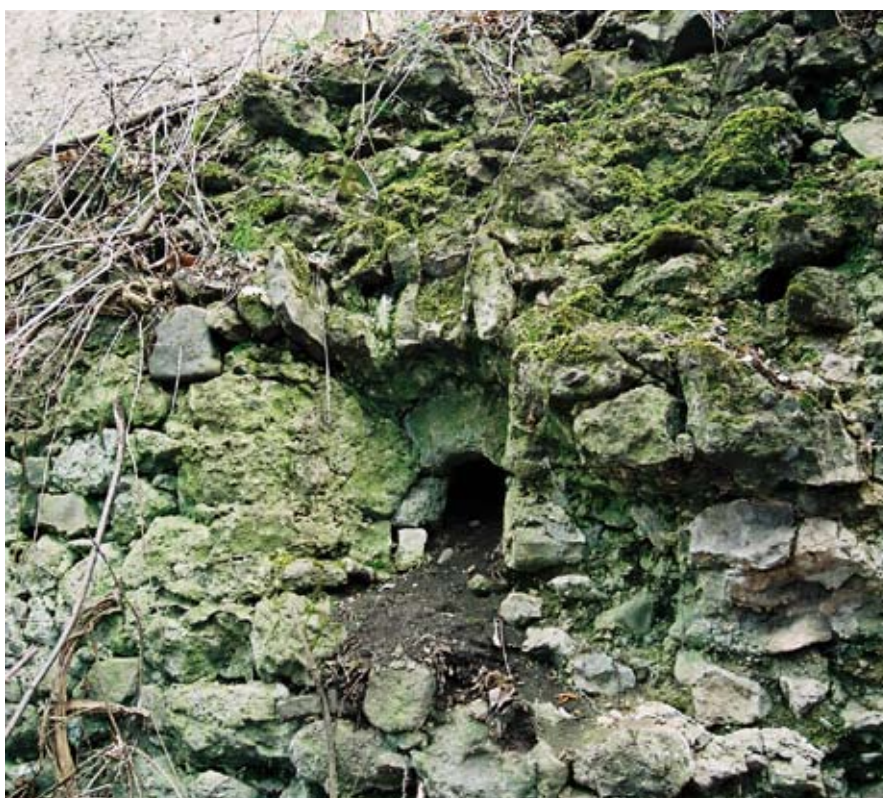
Jedna zo strieľní v západnej línii opevnenia.

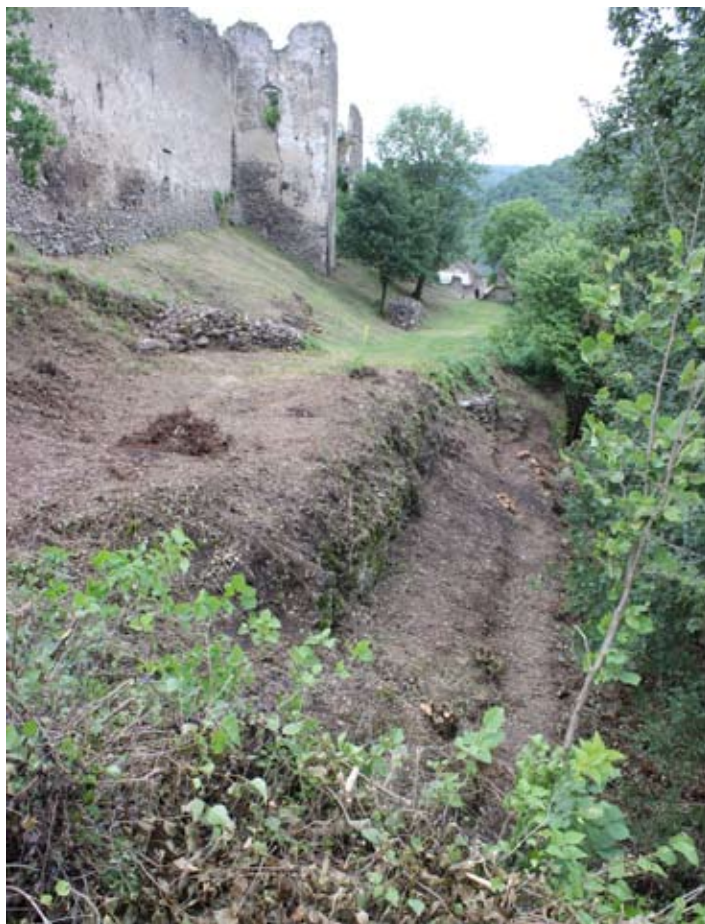
A: Opevnenie.

Západná línia, zachovaná ako terasový múr, v exteriéri s kavernami v základoch. Tie by sa mali zamurovať a hradba nadmurovať o cca 50-70 cm, aby vznikla zábrana proti pádu na svah.

V západnom opevnení treba zrekonštruovať úsek popred sýpku, kde je strhnutých asi 5m hradby a z exteriéru zvyšku sú kaverny. Tak isto treba zrekonštruovať úsek hradby medzi druhou a treťou baštou – tu je hradba zachovaná len ako terasový múrik a dosť rozrušená z exteriéru. Chceli by sme domurovať poškodené líce, v ktorom sú fragmenty strieľní a nadmurovať hradbu o cca 0,5 – 0,7m aby vznikla zábrana proti pádu návštevníkov z terasy. Opticky sa tak zároveň uzavrie objekt hradu.

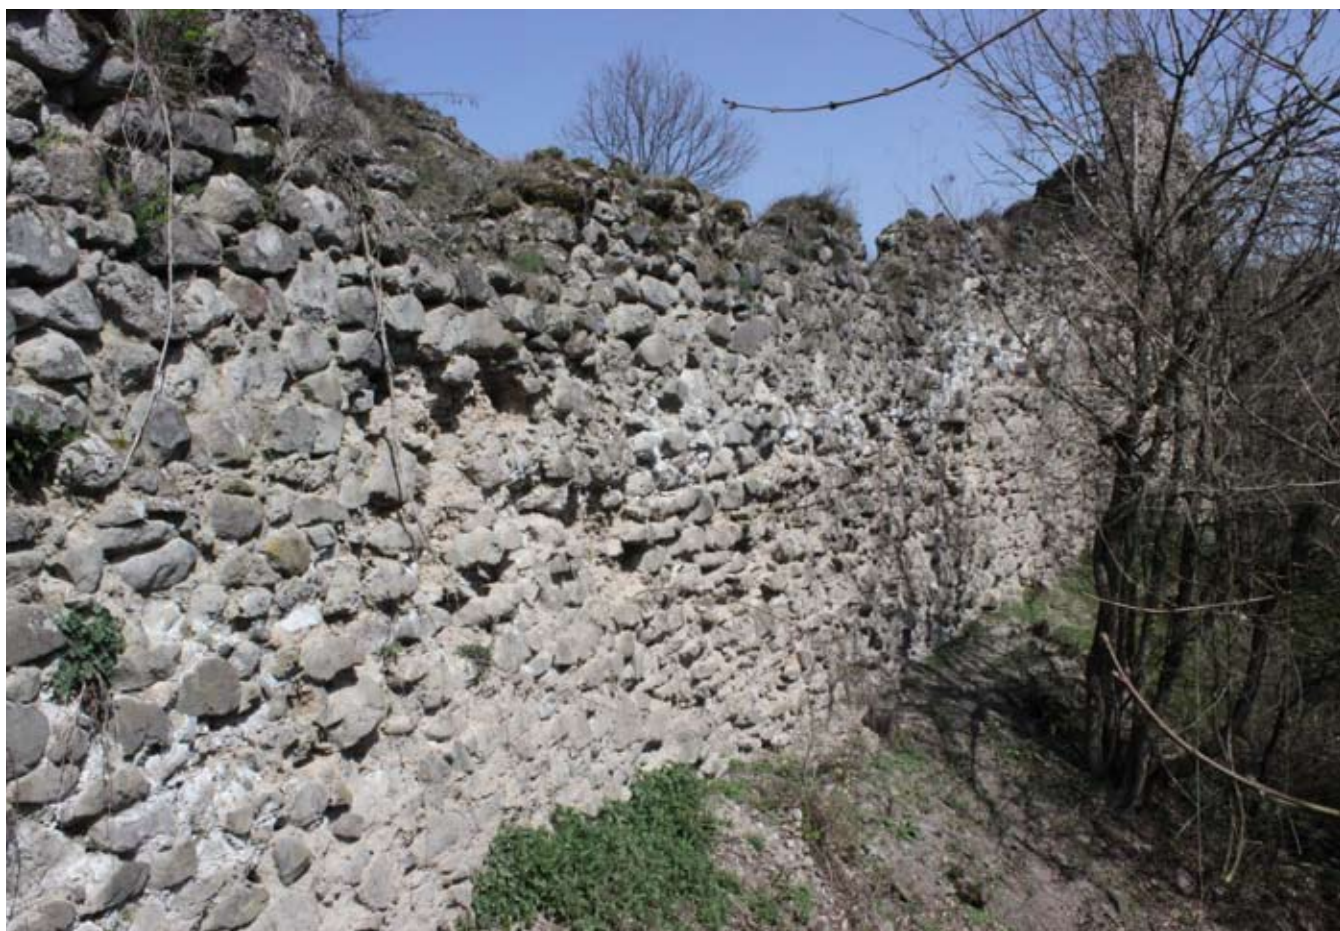
B: Opevnenie.

Východná línia je zachovaná takmer do pôvodnej výšky, vyžaduje drobné zásahy a doplnenia.

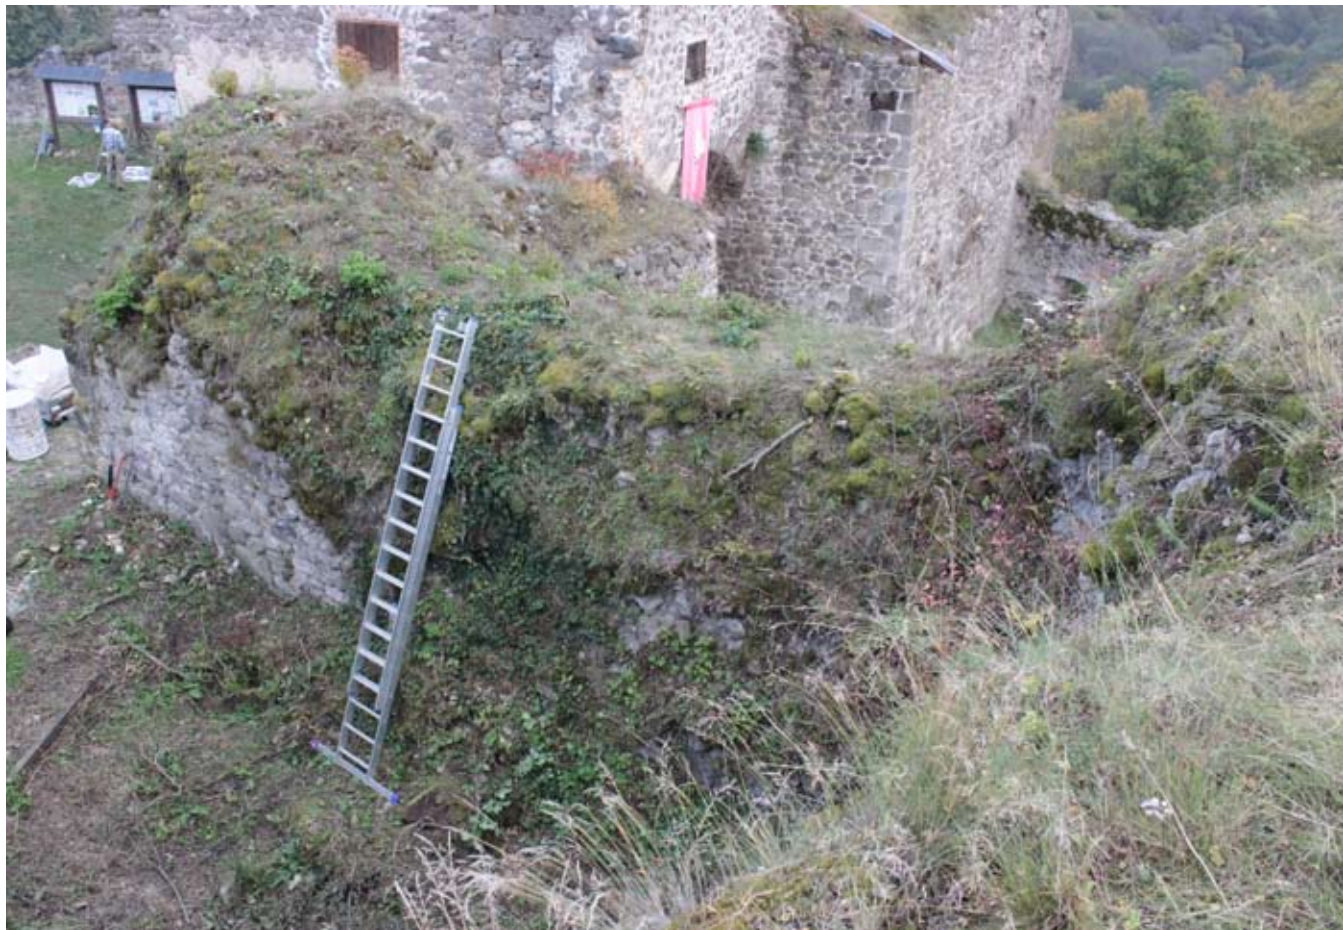
B: Bašta č. 1

Interiérová strana južnej steny z nadhľadu. Dobre vidno plášťový odtrh časti líca.

Zámerom združenia je zlepšenie stavu muriva – hlavne z prístupnej interiérovej strany. Doplnili by sa plášťové odtrhy a kaverny v interiéri a v exteriéri severnej steny. Pri rekonštrukcii líca múru, hlavne na severnej stene sa budú rešpektovať zachované detaily, ako sú trémové kapsy, ktoré sú momentálne dosť rozpadnuté a vytvárajú zväčšujúce sa kaverny. Na základe najzachovanejšej sa určí ideálny tvar, podľa ktorého sa zrekonštruujú ostatné otvory. Spevnené koruny múrov by sa prekryli vegetačnou čiapkou, tvorenou suchomilnými spoločenstvami trvaliek a tráv – náletové kroviny a stromy by sa odstránili za pomoci chemického postreku, aby svojim koreňovým systémom nepoškodzovali murivo. Zachovaný nábeh klenby v interiéri by sa spevnil doplnením malty a prekryl jedným až dvomi riadkami nového muriva, ktoré by slúžilo ako tzv. obetovaná vrstva – horný riadok z plochých kameňov uložených šikmo by odviezol vodu z nábehu klenby preč. Odstránením suťových kužeľov od stien v interiéri by sa odľahčilo murivo a znížil sa bočný tlak naň. Umožní sa tým aj následná konzervácia muriva s doplnením odtrhov líca. Sutina by sa odstraňovala len do terajšej najnižšej úrovne – čo je stále približne 1,5 metra nad pôvodnou niveletou podlahy. Vyrovnané dno by malo mierny spád smerom do nádvorja, aby sa docielilo odvodnenie objektu, ktoré sa dá prípadne zlepšiť vložením izolačnej fólie pod 10cm kryciu vrstvu sutiny. Zároveň by sa odstránila sekundárna halda sutiny na nádvorí pred baštou.

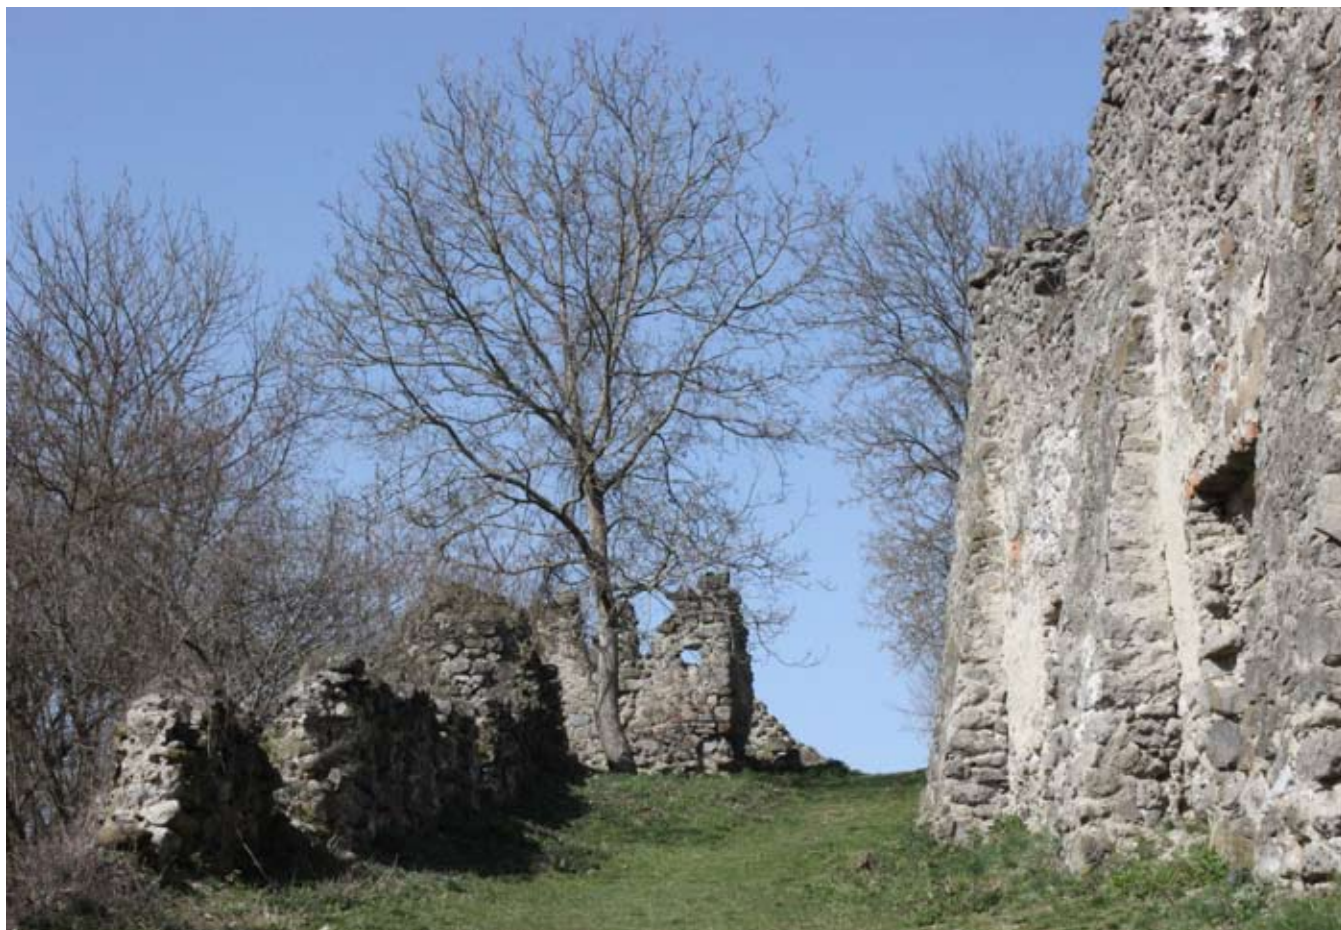
A: Bašta č. 2

Murivo bašty je dosť zvetrané, stavané z nekvalitného pórovitého kameňa. Von vybiehajúce nárožie je utrnuté. Z nádvornej východnej steny sa zachovali fragmenty, no i tak sa pod sutinou zachovala špaleta vstupného otvoru. Bašta bola skúmaná v roku 1999 PhDr. V. Hanuliakom.

Pohľad na baštu z juhu od objektu sýpky, súčasný stav.

Napriek tomu, že je bašta zachovaná v torzálnom stave, je v záujme združenia ju zrekonštruovať a zastrešiť. Doplnilo by sa chýbajúce murivo a zrekonštruovali okenné otvory, z ktorých sa zachovali náznaky. Pravdepodobne mohla mať interiér členený na dve podlažia dreveným stropom, čo sa dá overiť pri dodatočnom výskume v interiéri, nakoľko sa bašta z nedostatku času nedoskúmala po pôvodnú úroveň podlahy. Pomerne rovná deštrukcia koruny severného múru naznačuje, že tu mohli byť trámové kapsy, na ktorých sa murivo ulomilo. Zastrešenie objektu by tvoril normálny krov, prispôbosený päť uholnému pôdorysu. Ako krytinu by sme chceli použiť plastový šindeľ Eureko, aby strecha nepôsobila rušivo. Objekt by mohol byť vykurovaný s pieckou, aby bola možné celoročné využitie.

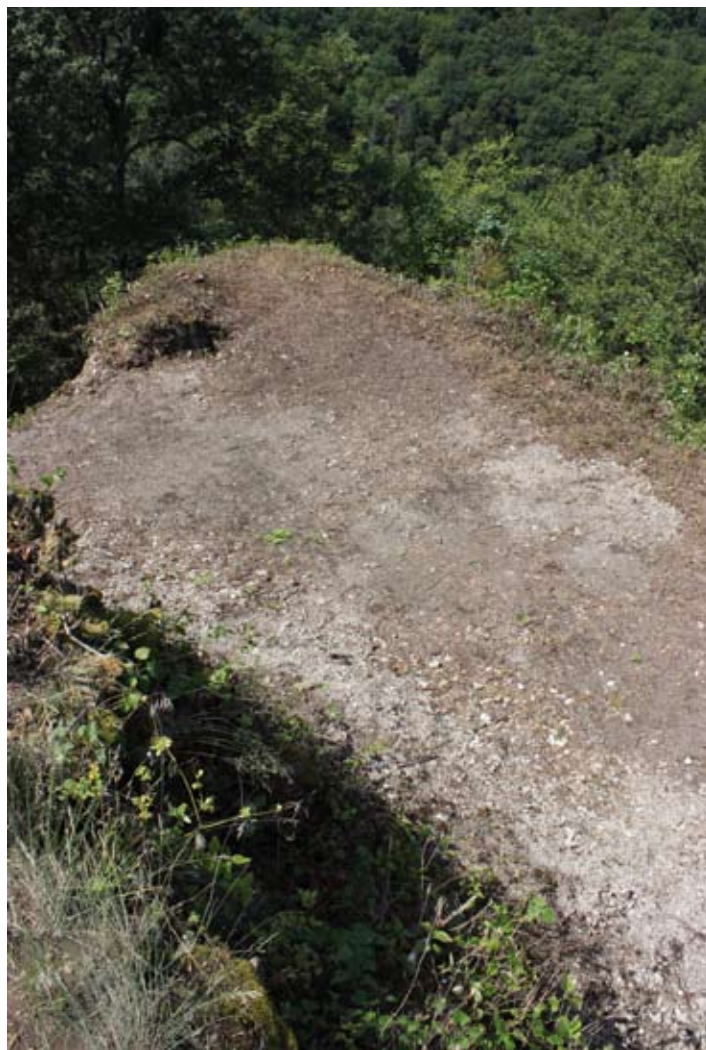
A: Bašta č. 3

Pohľad na vyčistenú 3. baštu z okrúhlej bašty. Z jej okraja hrozí pád návštevníkov.

Bašta by sa mala stavebne stabilizovať – doplniť chýbajúce murivo v líci, spevniť klenbu strieľne. Bolo by vhodné znížiť sutinu aspoň o 1m, aby z muriva hradby vznikla zábrana proti prepadnutiu návštevníkov cez okraj. Prípadne sa dá uvažovať aj o inštalácii zábradlia popri murive, prípadne na ňom, zakotveného v krycej čiapke koruny a to z toho dôvodu, že je vážne riziko pádu návštevníkov do pomerne veľkej hĺbky.

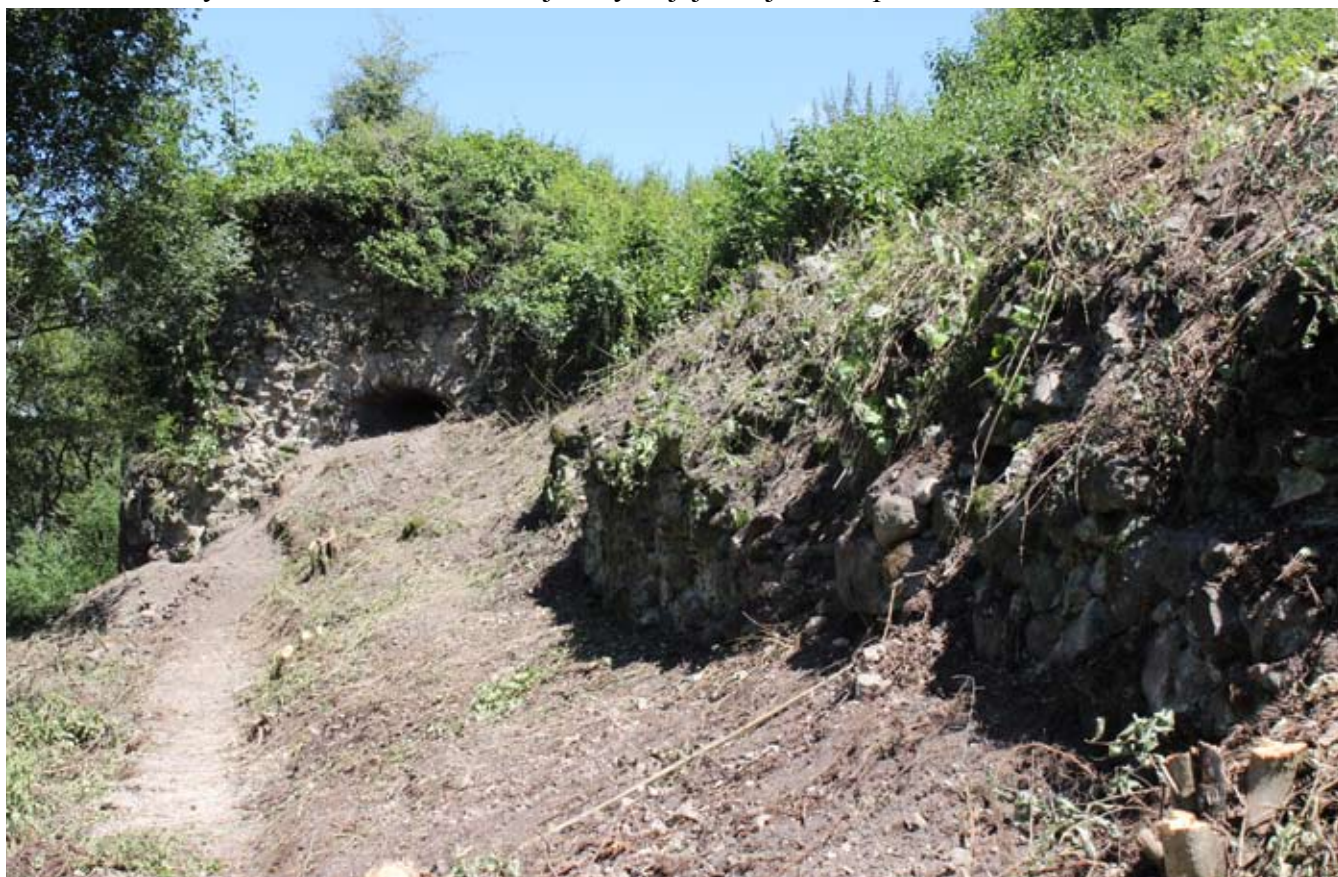
B: Bašta č. 3

Pohľad na južnú stenu bašty so strieľňou, čiastočne zasýpanou sutinou. Vpravo je zvyšok opevnenia.

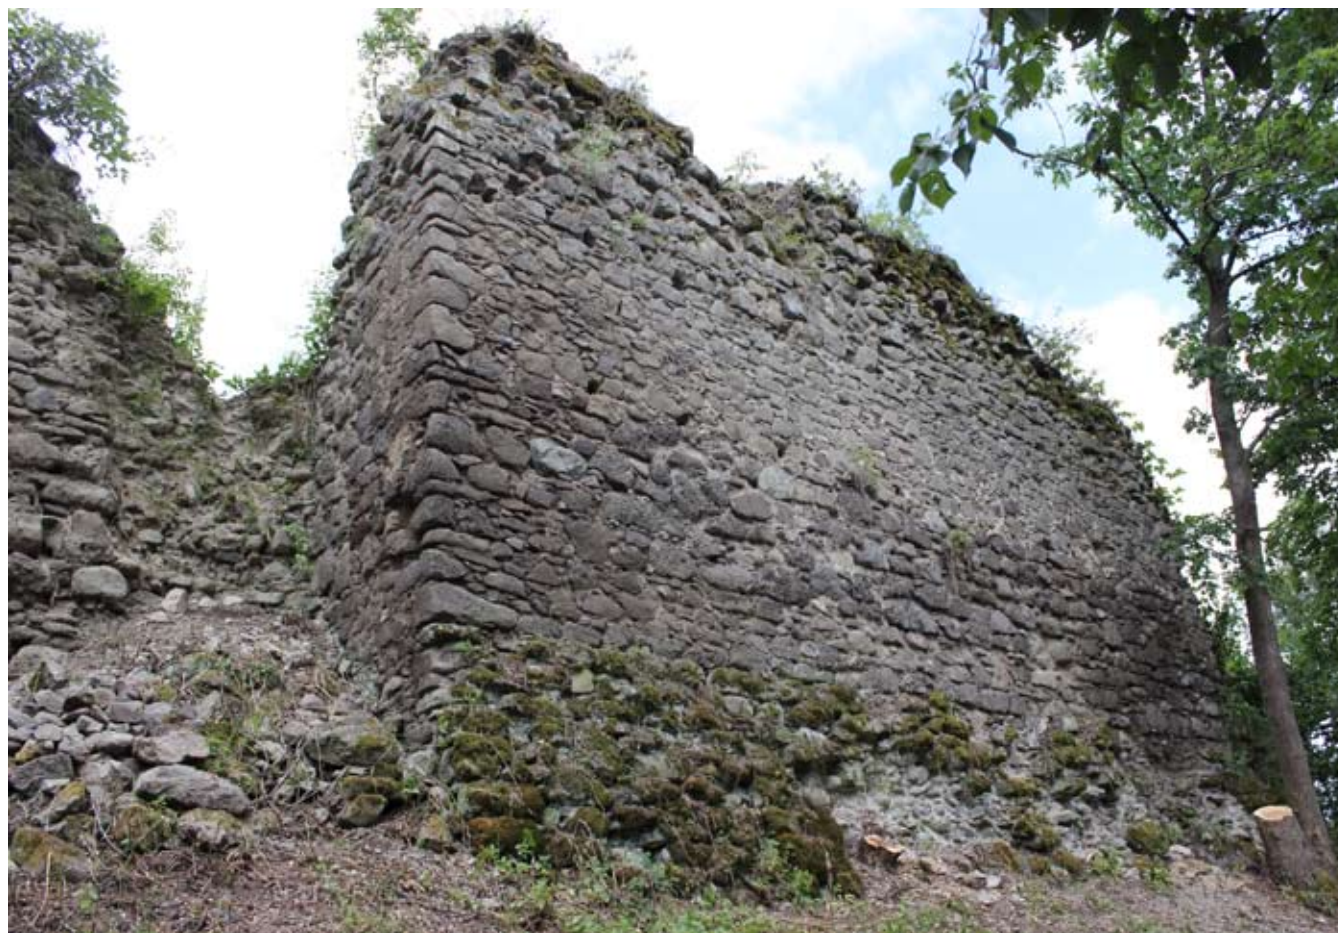
B: Opevnenie severného dvoru.

Exteriér východnej časti opevnenia s viditeľnými kavernami v murive.

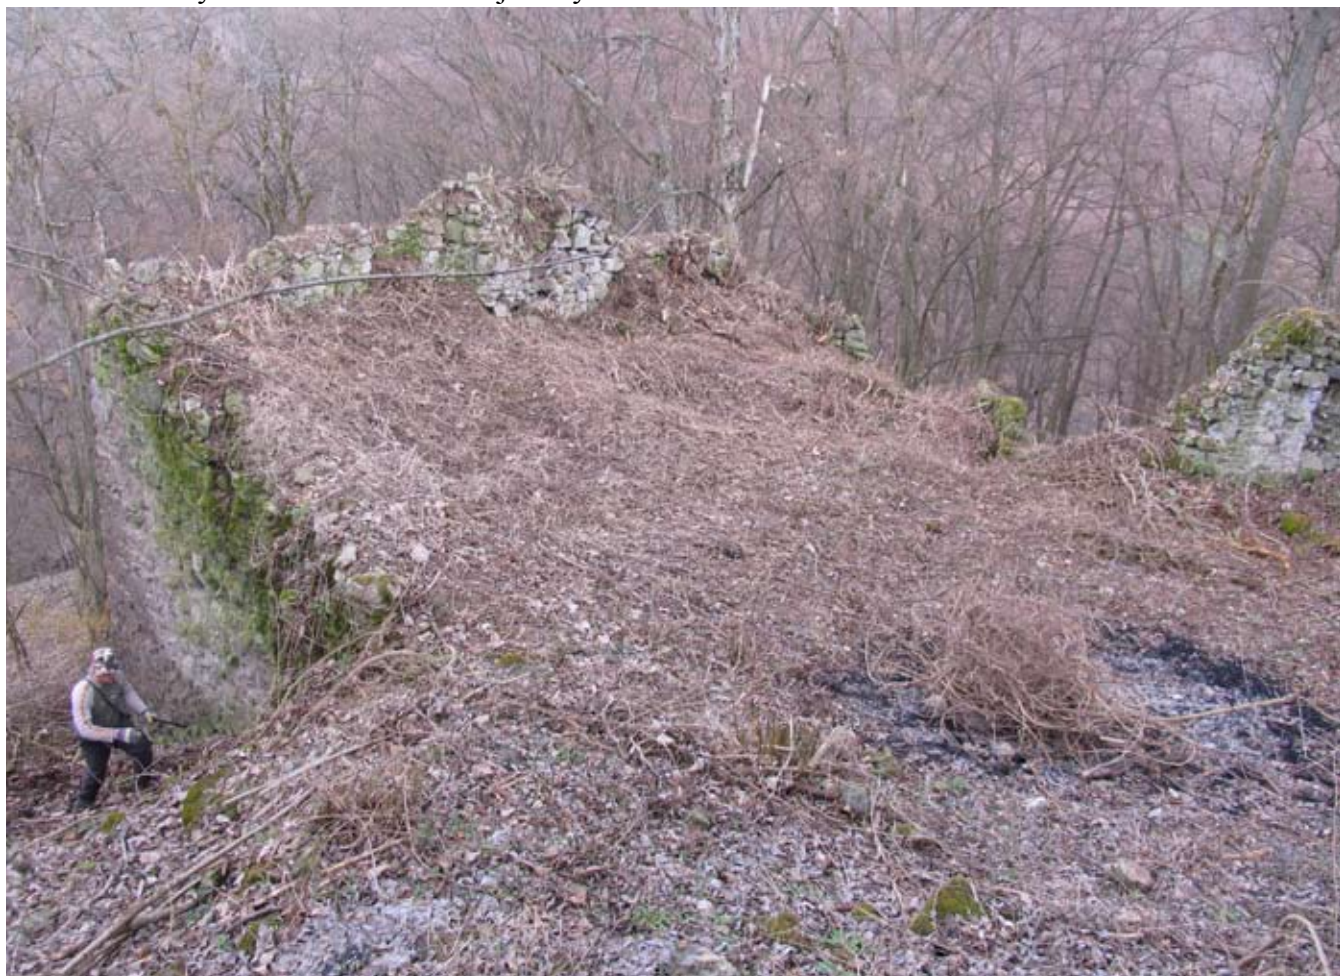
B: Bašta č. 4

Pohľad do zasypaného interiéru bašty.

Všetko narušené murivo by sa malo zrekonštruovať, domurovať kaverny, doplniť špáry v murivách, spevniť koruny múrov. Vyčistenie priestoru od sutín by bolo vhodné, ale ťažké, nakoľko je ich tu dosť veľké množstvo. Ale možno by stačilo len vyrovnať povrch terénu, narušiť koreňový systém vegetácie a priestor zatravníť. Bašta by bola súčasťou jedného z návštevných okruhov. Mohli by sa tu nainštalovať drevené lavičky, slúžiace na oddych návštevníkov.

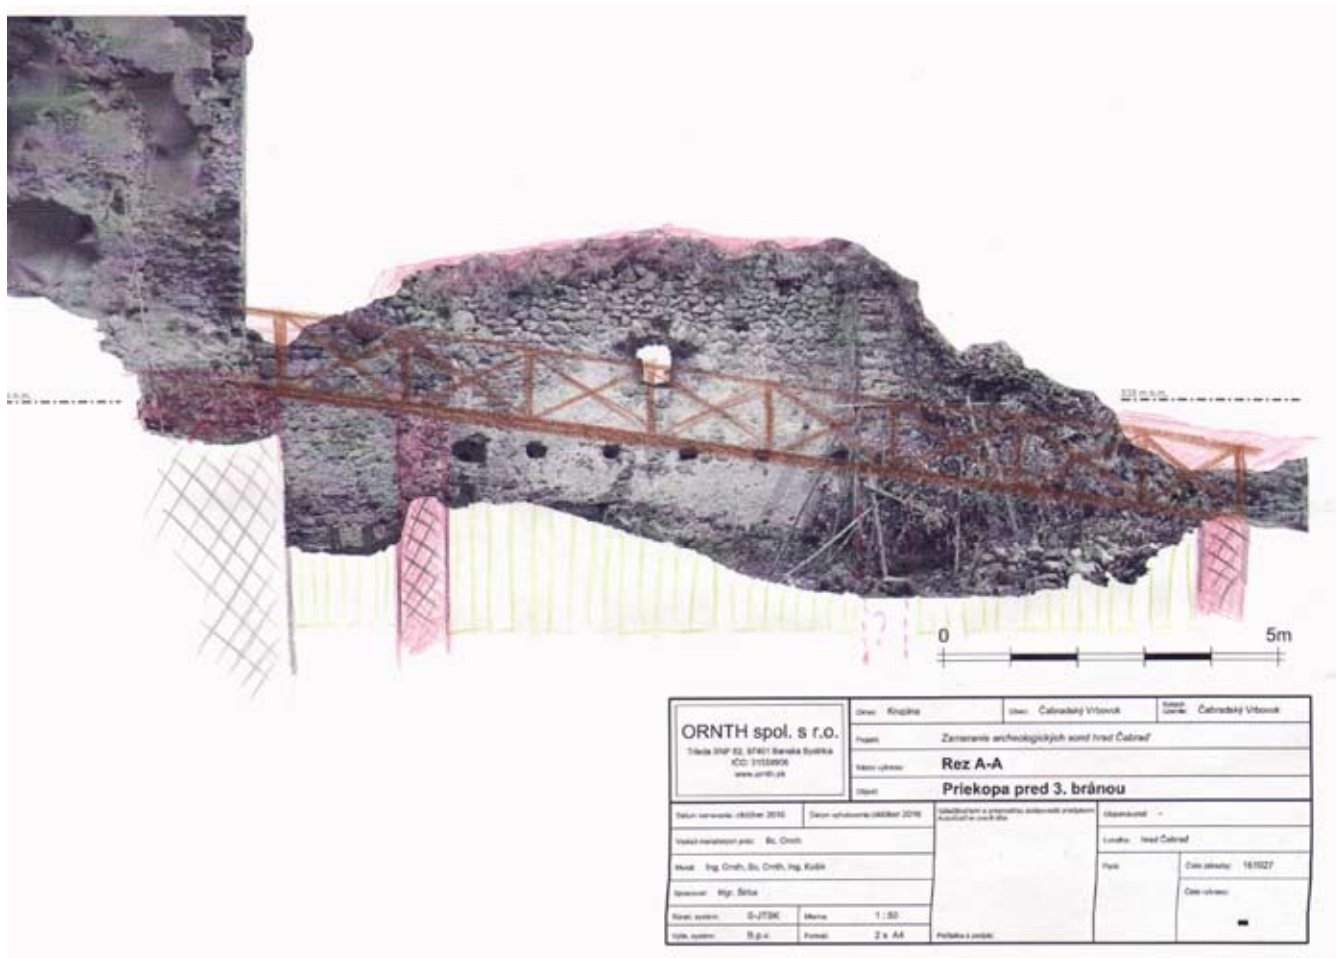
Tretia brána a bašta č. 5.

Náznaková rekonštrukcia riešenia premostenia priekopy pred 3. bránou a 5. baštou spojeným s rekonštrukciou nosných pilierov. S otáznikom je naznačené predpokladané miesto ďalšieho z pilierov, ktoré sa môže ukrývať pod sutinou. Zelenou šrafúrou je vyznačený zamýšľaný rozsah odstránenia sutín. Červenou farbou predpokladaný rozsah obnovy muriva.

Súčasťou obnovy by bolo aj vyčistenie priekopy, v ktorej sa nachádza množstvo nálezov, ako to dokázal doteraz realizovaný archeologický výskum. V priekope sa nachádzajú aj mostné piliere. Tie by po rekonštrukcii mohli podopierať plánovanú rekonštrukciu mostu do tretej brány. Vznikne tak pohodlný a bezpečný vstup do horného hradu. Podmienkou je úspešné ukončenie obnovy južného portálu tretej brány.

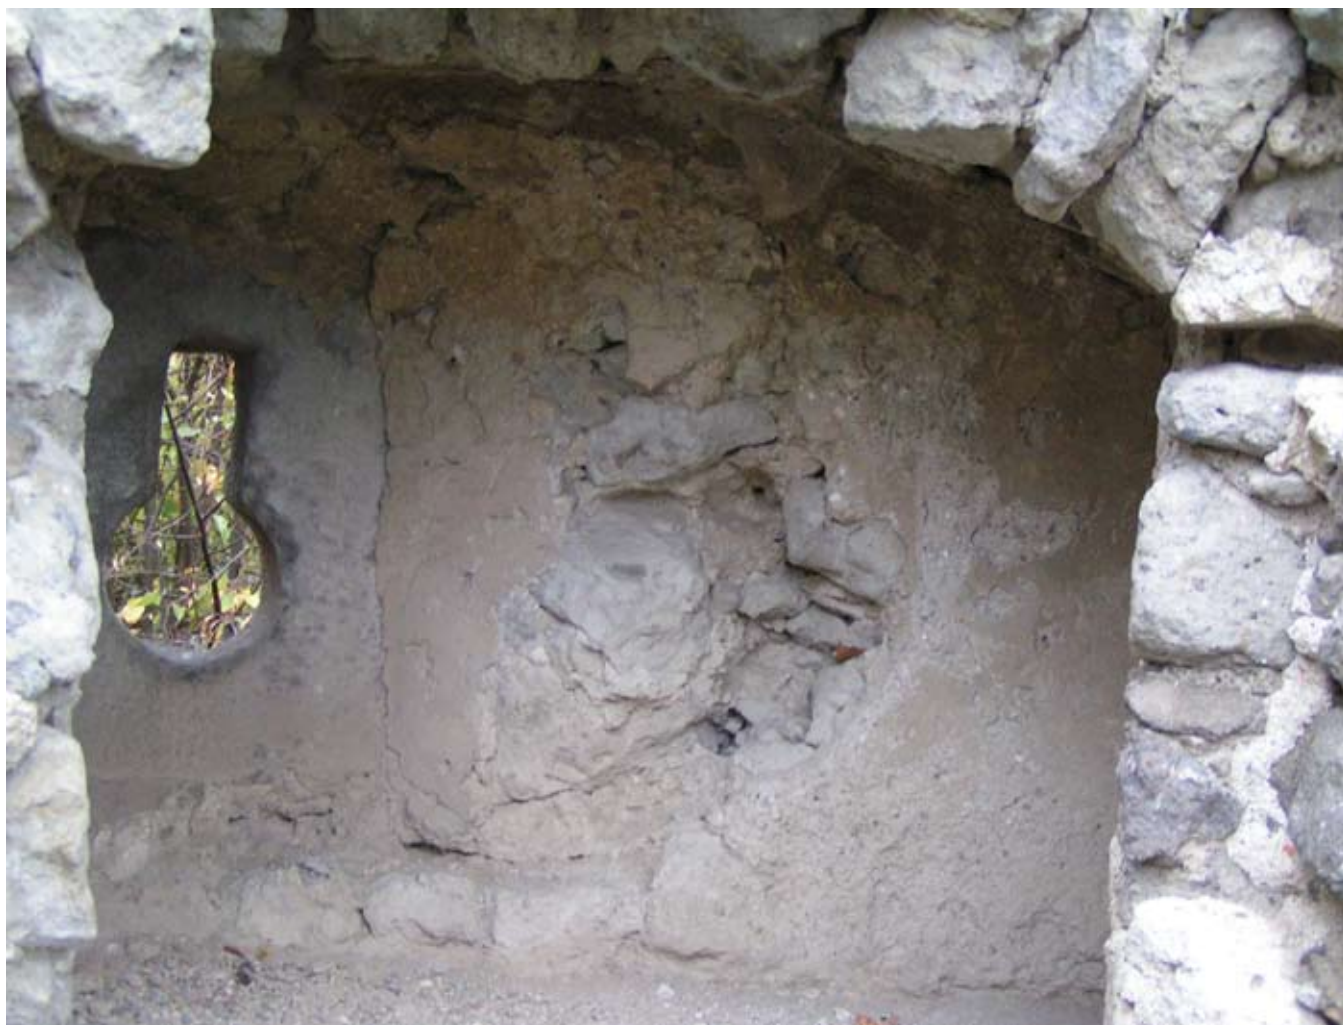
B: Bašta č. 6

Zachovaná kľúčová strieľňa v severnej stene bašty, umiestnená v asymetrickom výklenku.

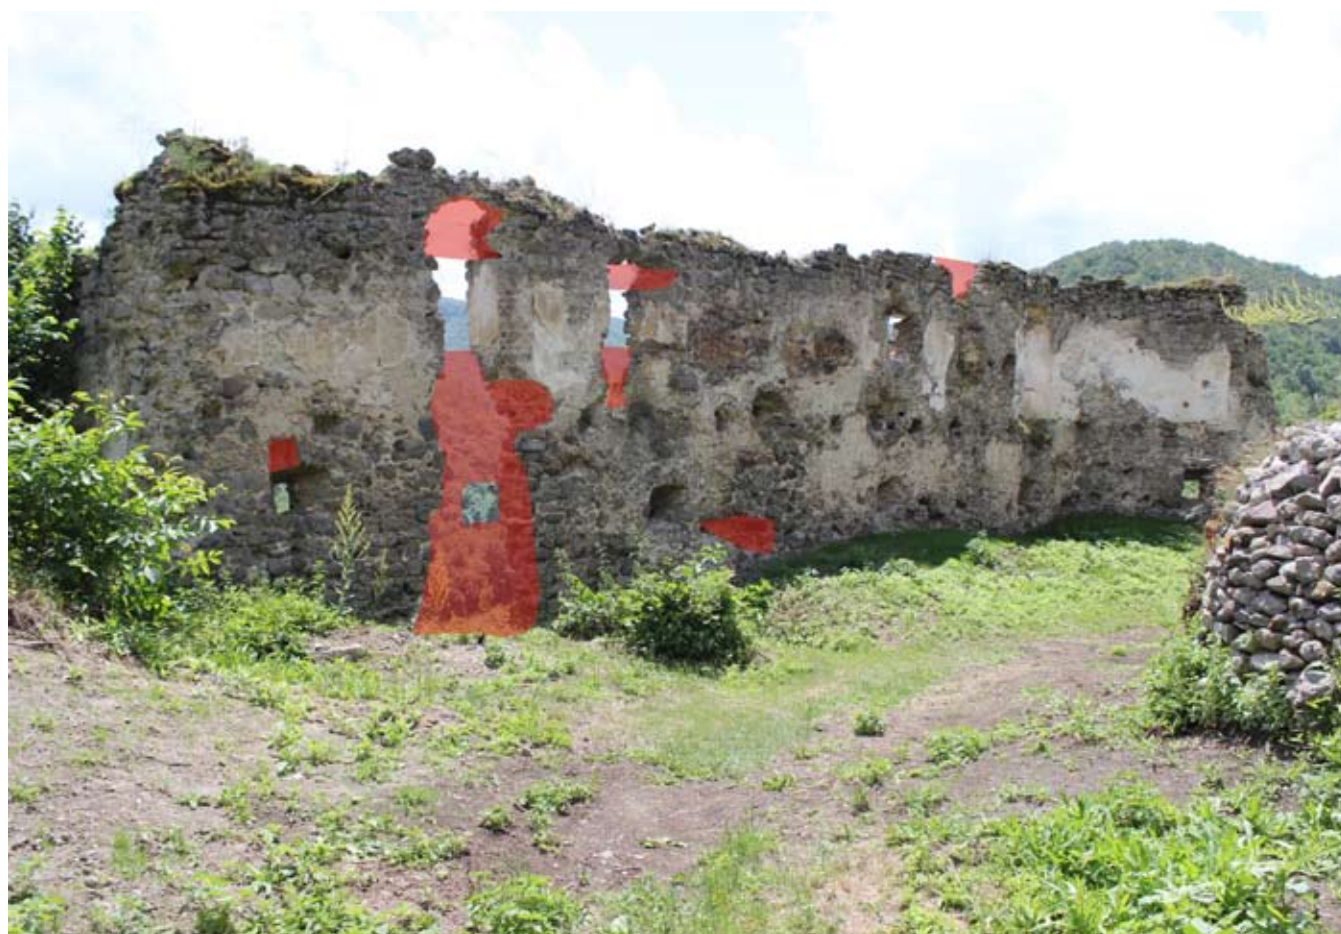
B: Čeladník.  
Červenou farbou je vyznačený zozsah doplnenia muriva.

Vzhľadom na stav zachovania objektu nie je reálne ho nanovo rekonštruovať. Zachovanú stenu je potrebné stavebne stabilizovať domurovaním výpadkov muriva, klenieb okenných otvorov a izoláciou koruny múru. Veľký otvor na styku so 6. baštou, vzniknutý rozpadom dvoch nad sebou ležiacich okenných otvorov je potrebné zamurovať a rekonštruovať pôvodný stav. Na spodku tejto zámurovky sa môže urobiť odvodňovací priepust, ktorým sa vyvedie prebytočná voda z nádvorja do exteriéru na svah. Navrhujeme tu časom urobiť drobný sondážny archeologický výskum, ktorý by priniesol poznatky o pôvodnom vzhľade objektu.
