# Hrad Čabrad'

Zámer obnovy

Albert Loydl  
Združenie RONDEL  
2016 -2017

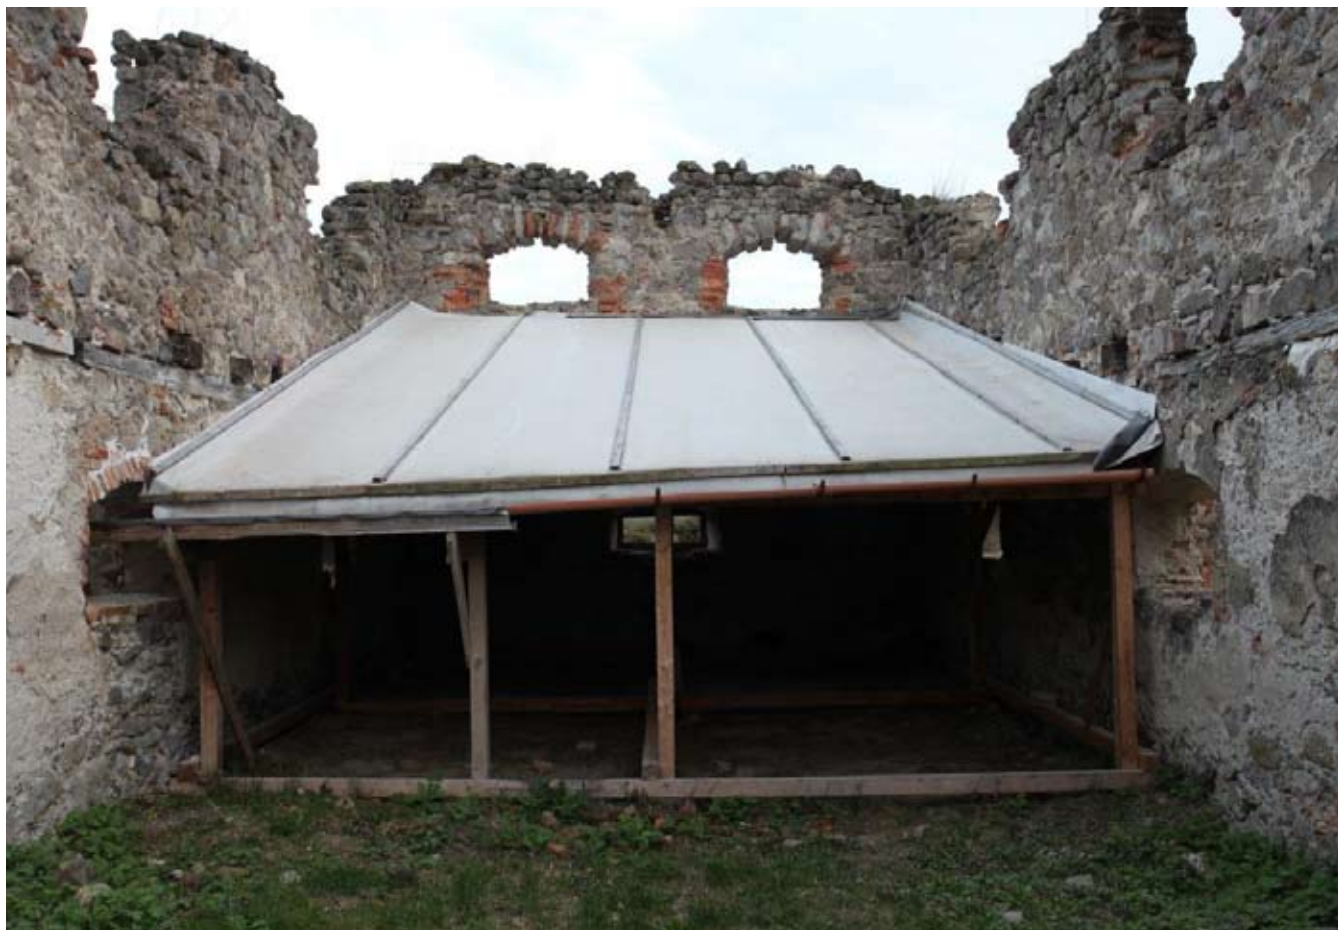
A: Sýpka.

Pultová strieška zabraňujúca zatekaniu vody do klenby pivničky.

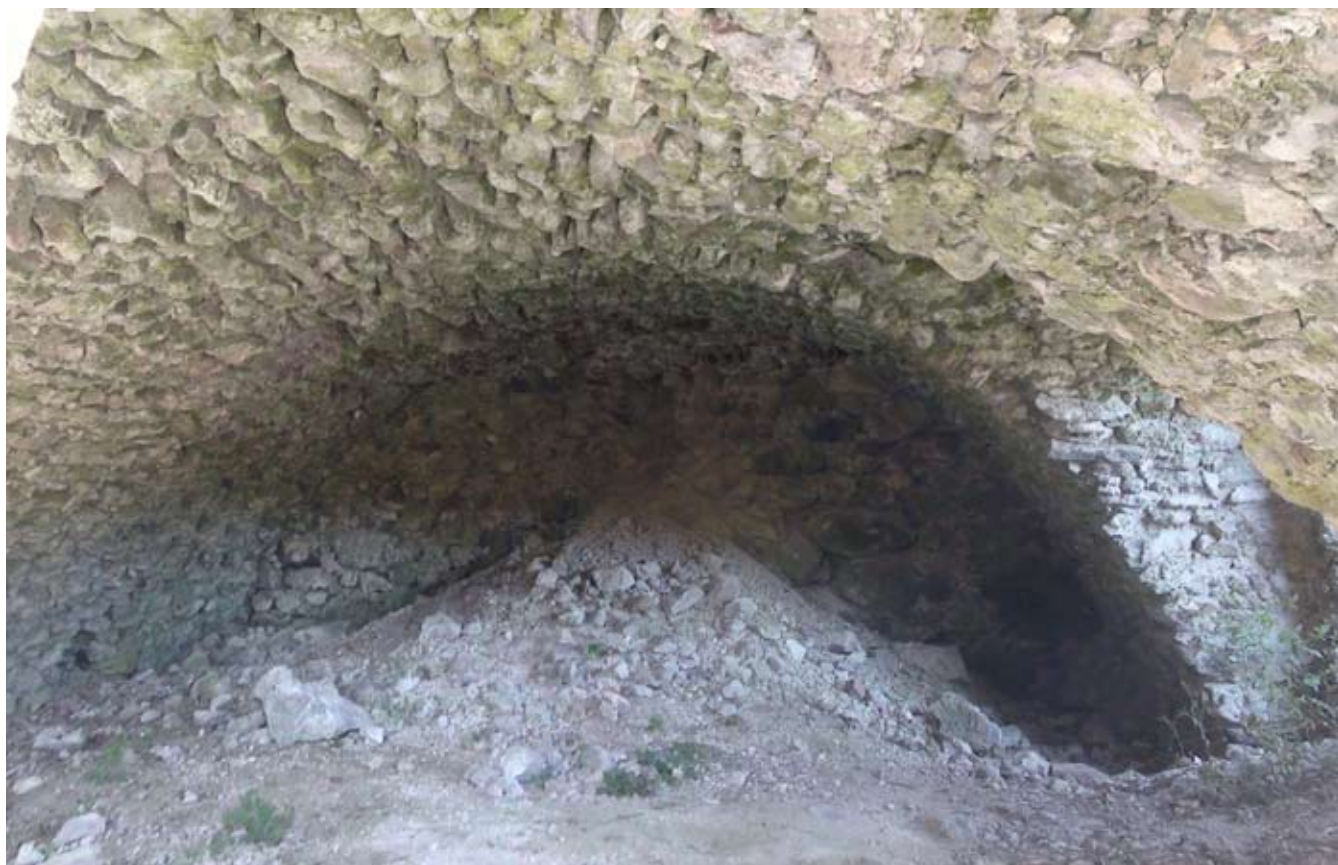
B: Sýpka.

Pohľad na klenbu pivničky pod sýpkou. V murive chýba takmer všetko spojivo a došlo k občasným výpadkom klenbových kameňov.

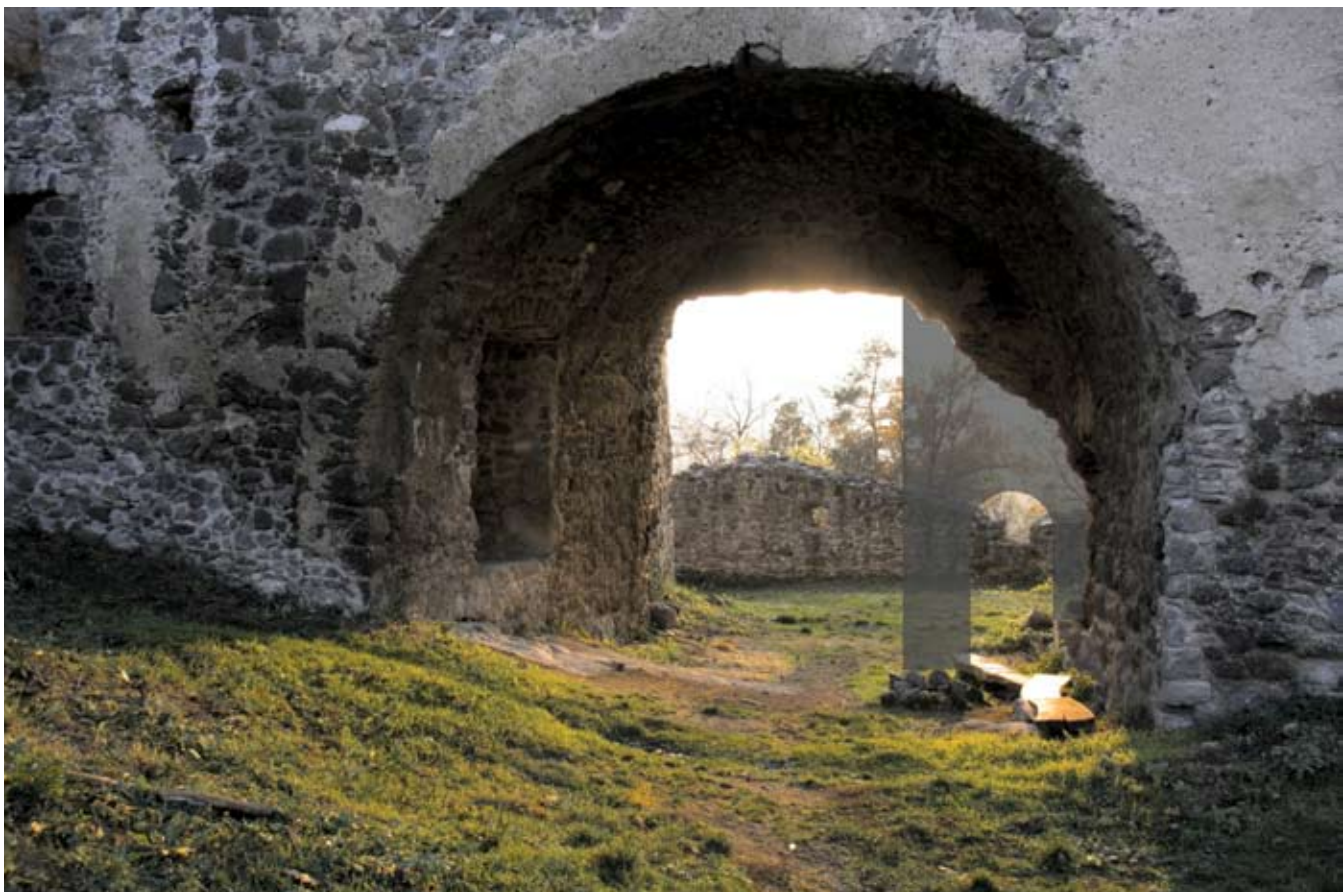
B: Druhá brána.

Naznačenie zamýšľaného riešenia rekonštrukcie portálu za účelom stabilizácie muriva.

Súčasťou zámeru obnovy je aj rekonštrukcia západného vstupného portálu brány. Jeho konečný vzhľad spresní plánovaný archeologický výskum, zameraný na zachytenie základov. Zatiaľ predkladaný návrh vychádza z poznania zachovaných fragmentov tak, že v severnej časti bola malá bránička pre peších a pod zachovaným kamenným prekladom bola veľká brána. Prioritou rekonštrukcie je podchytenie severnejšej polovice brány, domurovaním bráničky pre peších, čím sa stabilizuje aj kamenný preklad. Na rekonštrukciu portálu by sa mohli použiť kvádre, zhotovené z umelého kameňa, ktoré by mali podobný vzhľad ako dva kvádre zachované v severnej stene. Ak si to vyžiada statické zabezpečenie, bude nutné aj zrekonštruovať kvádre v južnej časti portálu, aby sa podchytil preklad. Zatiaľ to nevyzerá ako potrebné.

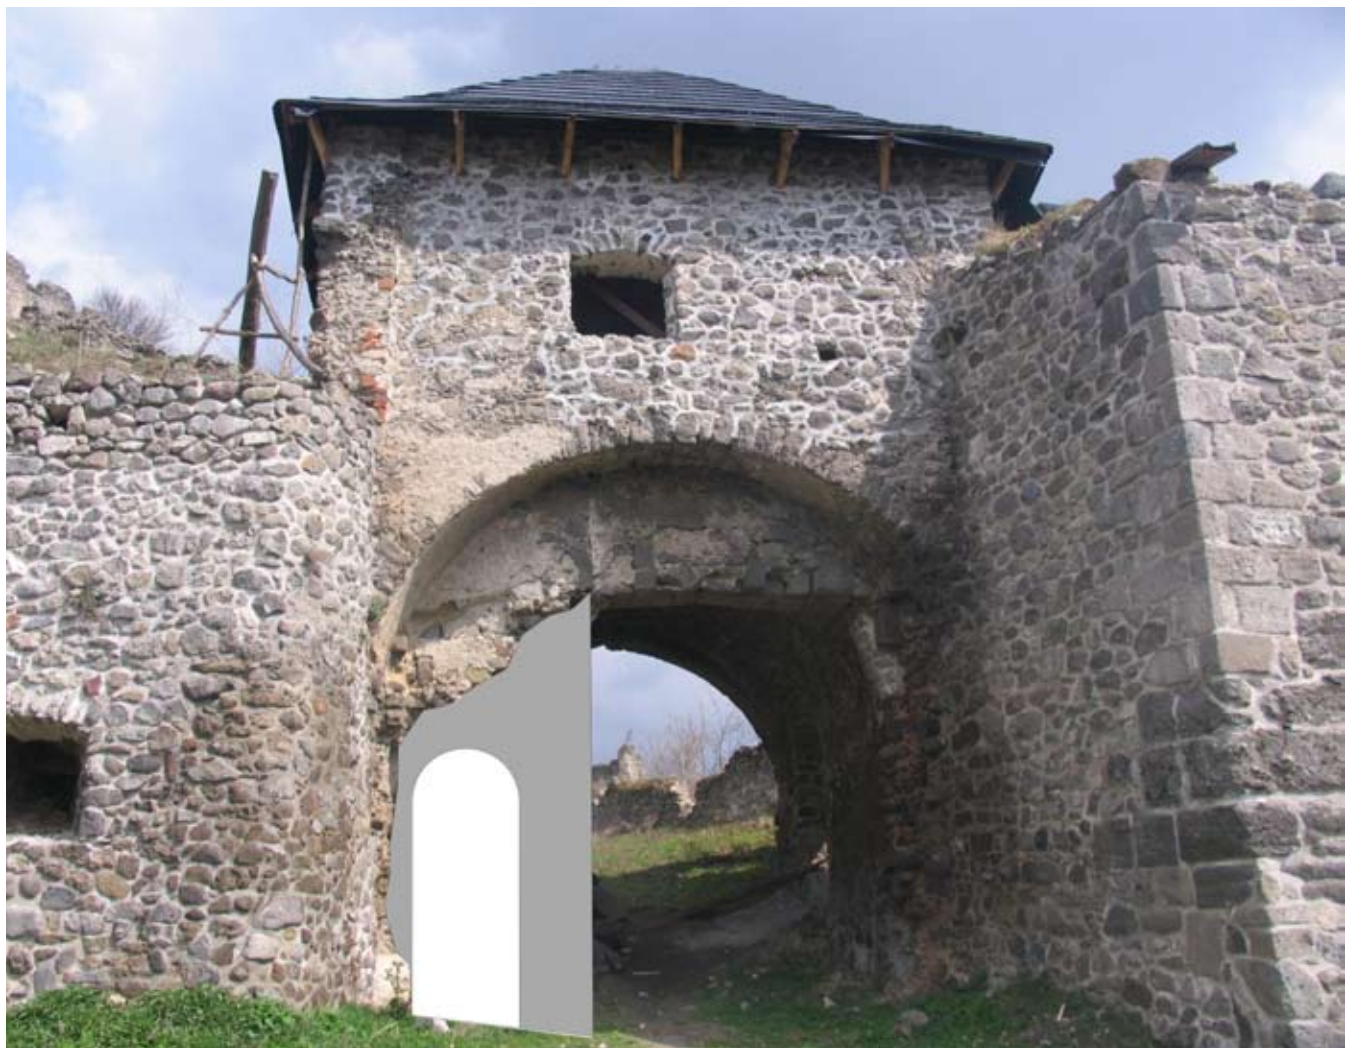
A: Druhá brána

Naznačenie zamýšľaného riešenia rekonštrukcie portálu za účelom stabilizácie muriva- pohľad z exteriéru.

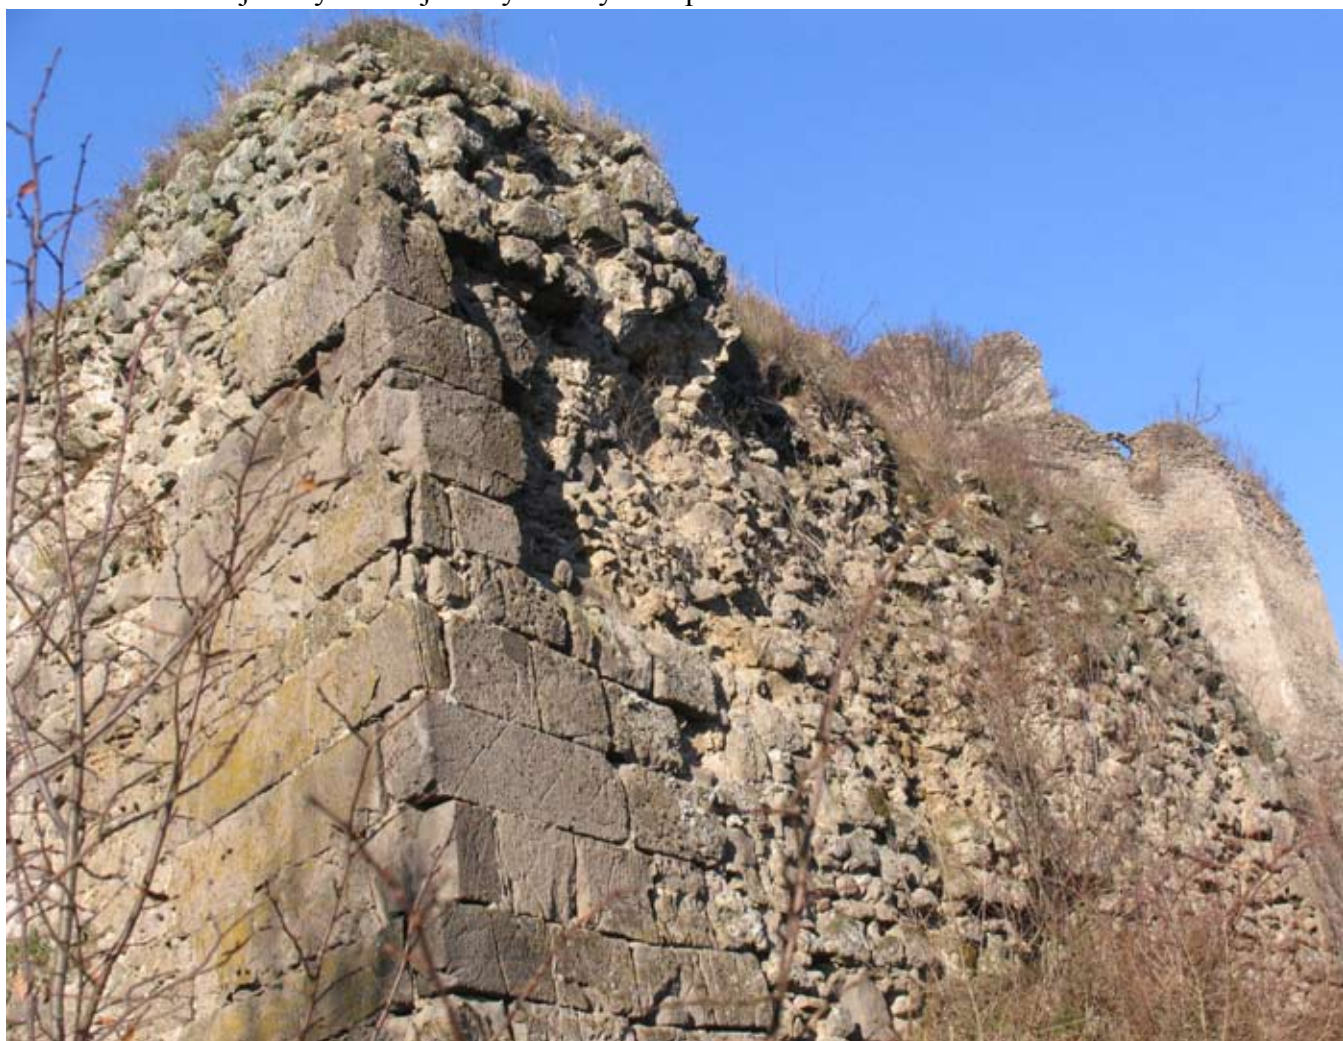
B: Štítová hradba.

Detailný pohľad na kavernu, ktorá zasahuje do jadra múru.

Poškodené murivo by sa malo doplniť a domurovať, ide hlavne o rozsiahlu kavernu vo východnej stene, ktorá môže spôsobiť zosun časti koruny múru. Tak isto by bolo treba doplniť maltu v škárach medzi kvádrmi a zrekonštruovať horné riadky kvádrov. Keďže nie je možné použiť pôvodný kameň, nakoľko je veľmi pórovitý a nesúdržný a v pôvodnom lome sa minuli všetky dostupné bloky, navrhujeme odliatie kvádrov na mieste z umelého kameňa podobného vzhľadu. Murivo by sa rekonštruovalo do výšky zachovanej koruny muriva. Tak isto by sa malo zrenovovať poškodené líce nádvornej strany hradby v mieste jej napojenia na prístavbu druhej brány. Zatrávnenie koruny múru by sa ponechalo, ale nesmie sa zanedbať údržba, aby sa na nej neuchytili kroviny a stromy, ktoré by poškodzovali koreňmi murivo. V mieste, kde bude nad hradbou končiť hrana strechy prístavby druhej brány, navrhujeme osadenie betónového žľabu, ktorý bude vyspádovaný do exteriéru a bude odvádzať prebytočnú vodu a hlavne sneh, ktorý nezachytia strešné zvody. Zabráni sa tak premokaniu muriva. Žľab nebude viditeľný pre bežných návštevníkov, uplatní sa len pri leteckých snímkach, ale aj to minimálne.
